# Gare de Mont-Laurier

Séance d'information publique  
24 novembre 2022

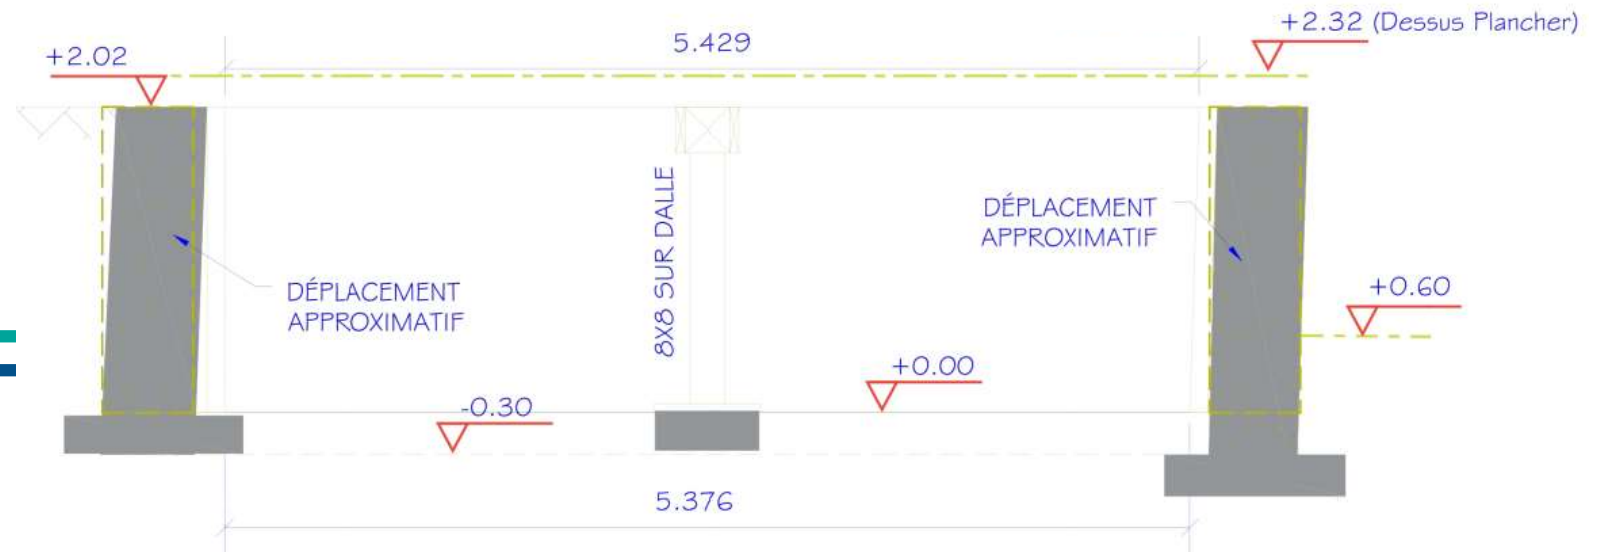
- Fondations en béton coulé, sans armature
- Recensement de  $\pm 15$  fissures (horizontales ou verticales)
- Relevé indique que le mur est, dans la partie principale du sous-sol, a incliné en moyenne de 25 mm vers l'ouest et que le mur ouest a incliné en moyenne de 150 mm vers l'ouest

- Statu Quo : non acceptable vu le risque d'effondrement
- Remplacer les fondations au complet : perte de matériaux patrimoniaux et perturbation aux activités de la Maison Lyse Beauchamp
- Ajout de mur de refonds et ancrages
- Étude supplémentaire de la pénétration de gel en-dessous des fondations

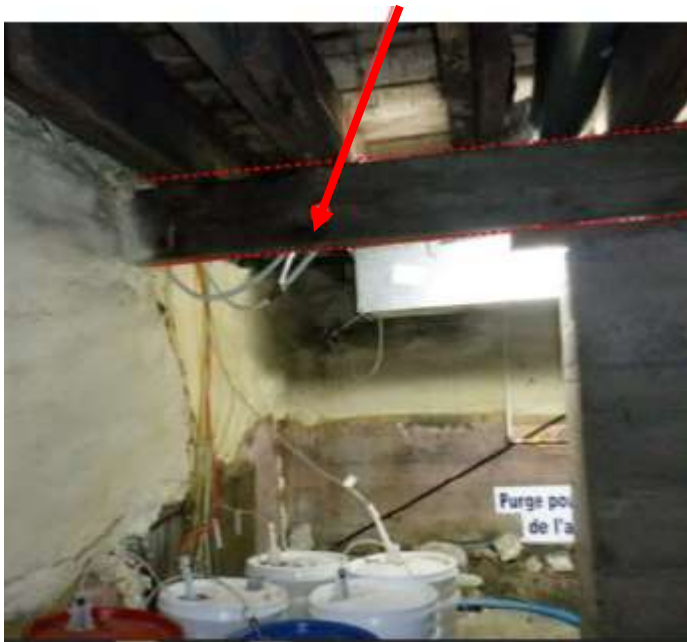
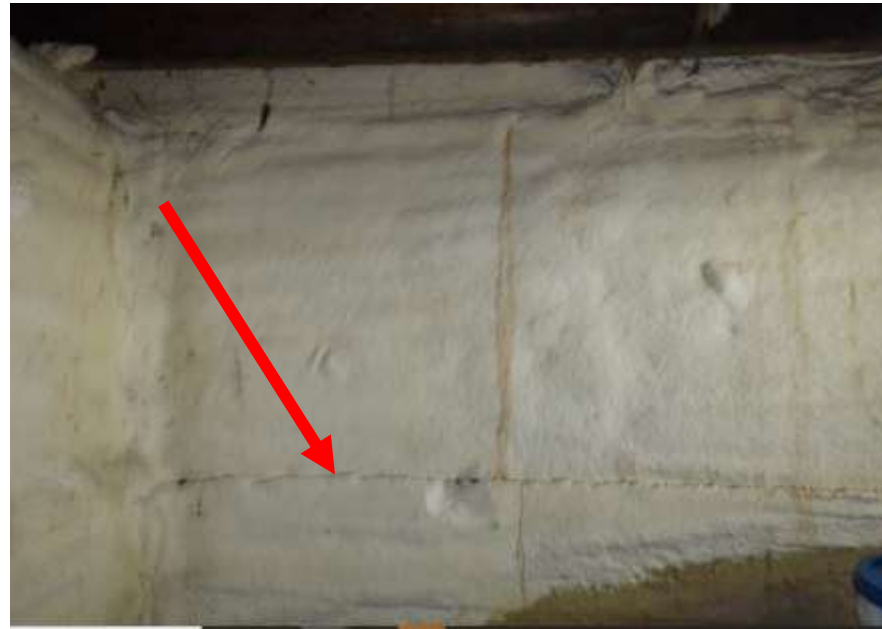
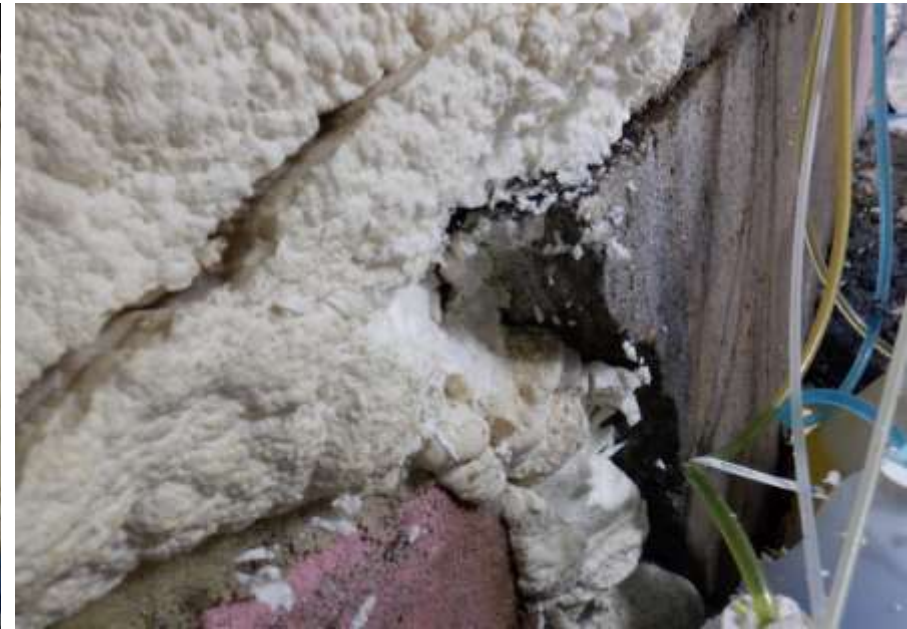
- Fissures importantes dans le mur de la fondation du côté nord
- Poutre en appui

1. Travaux immédiats : poutres temporaires pour assurer la stabilité du bâtiment (poutre linteau et poutre du plancher)
2. Dans les 6 mois : remplacement complet de la fondation OU démolition du bâtiment existant et reconstruction selon le concept d'origine dans les 6 prochains mois

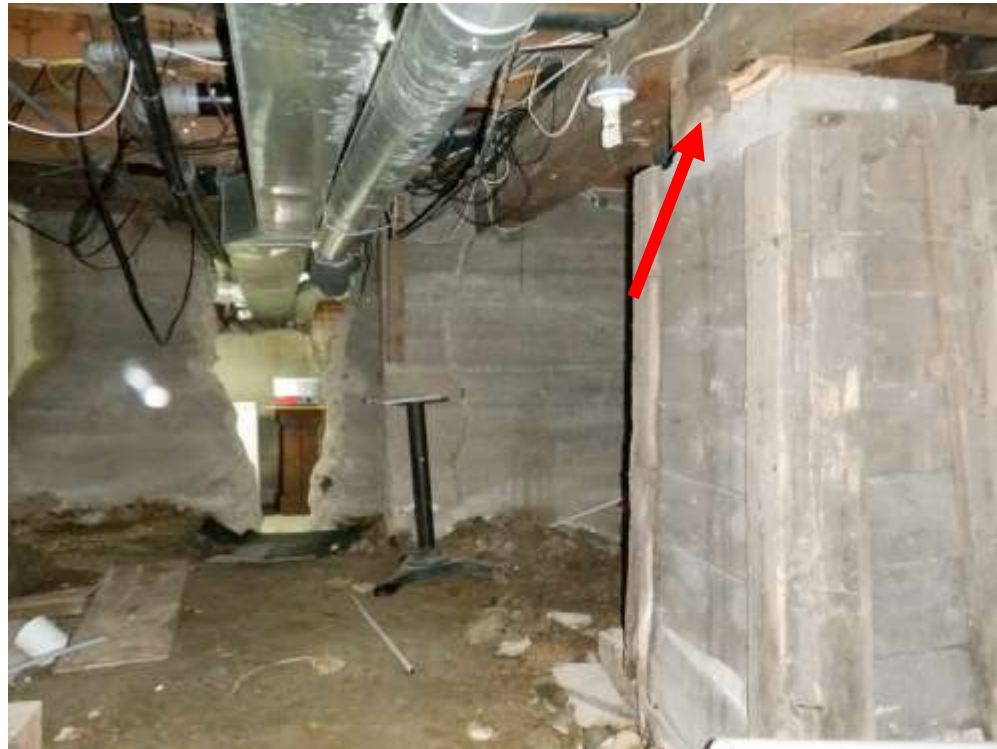
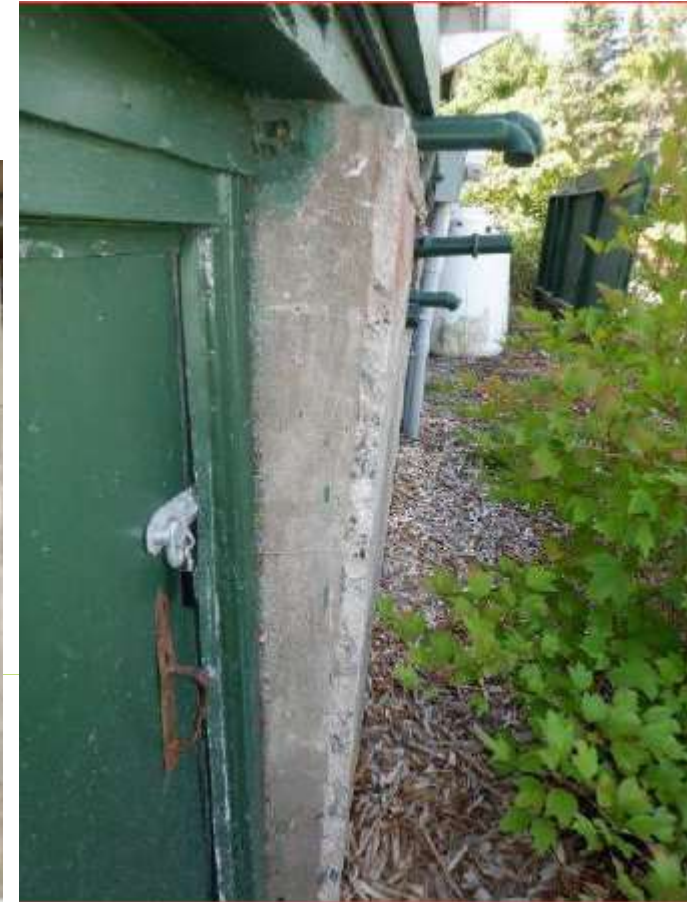
- Inclinaison d'une portion du mur ouest de la fondation
- Pilastres en béton et des colonnes de bois soutiennent les poutres et les solides du plancher du rez-de-chaussée

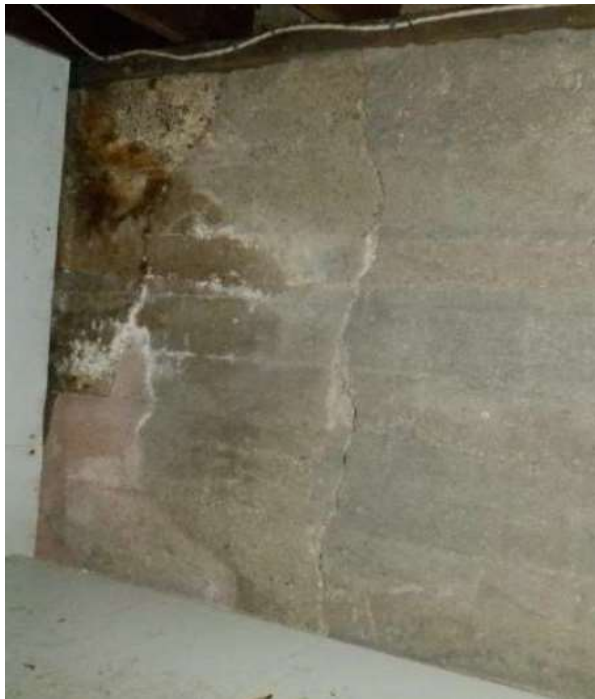
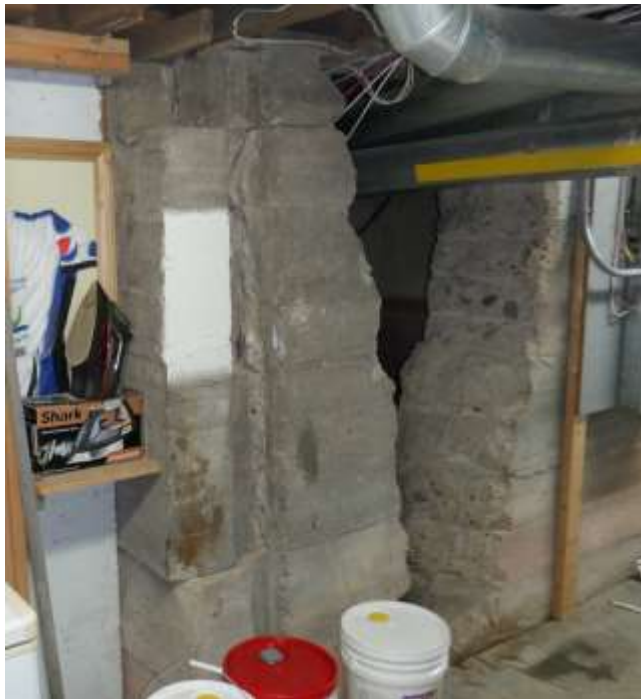
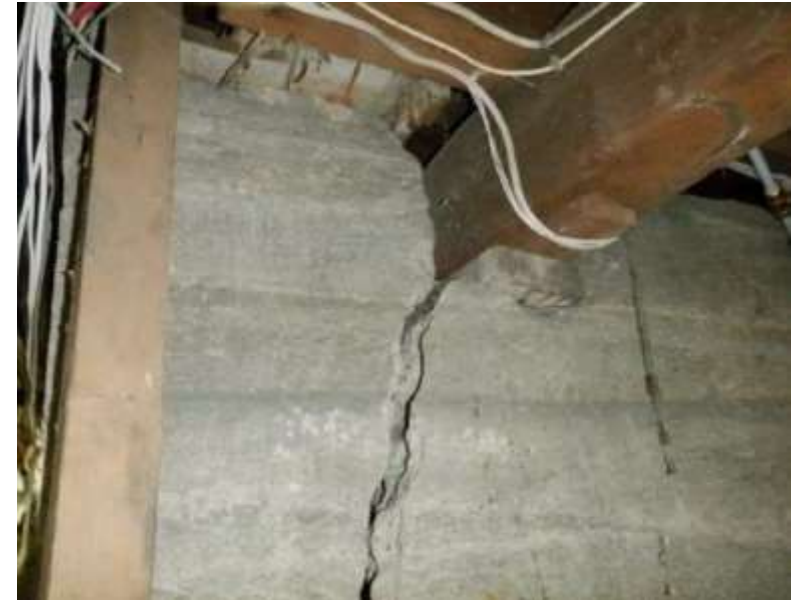
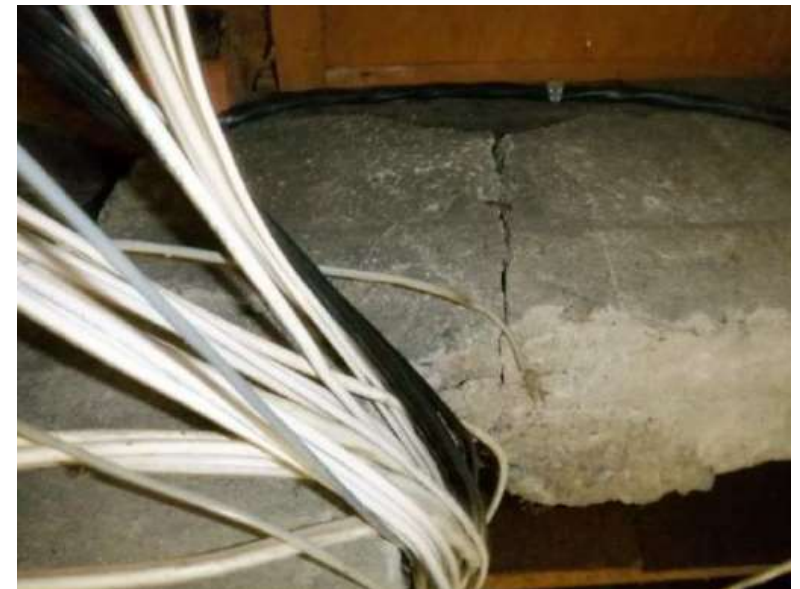
- Détérioration avancée de la fondation
