La gare de Mont-Laurier

Présenté par:
Pascal Alarie, M. Arch. CEB, MOAQ, CAHP/ACECP
Léopoldine Marcotte, M. Sc. A CEB
Novembre 2022

Le Carnet de santé

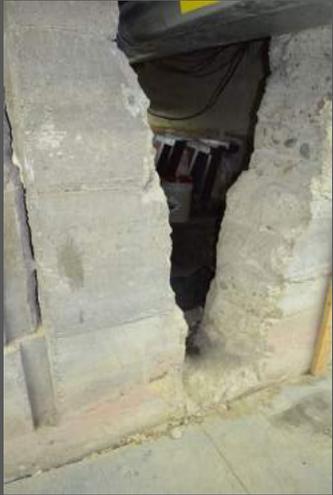
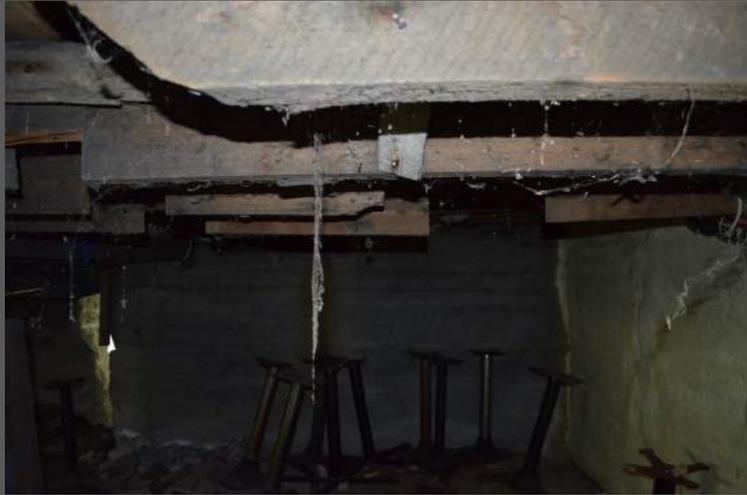
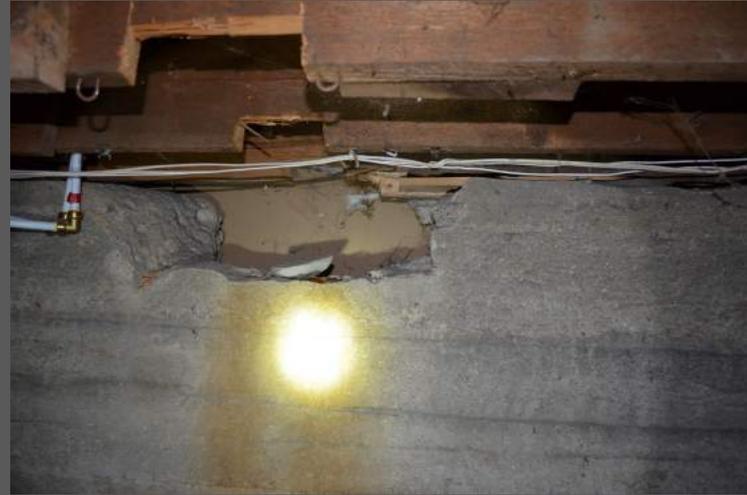
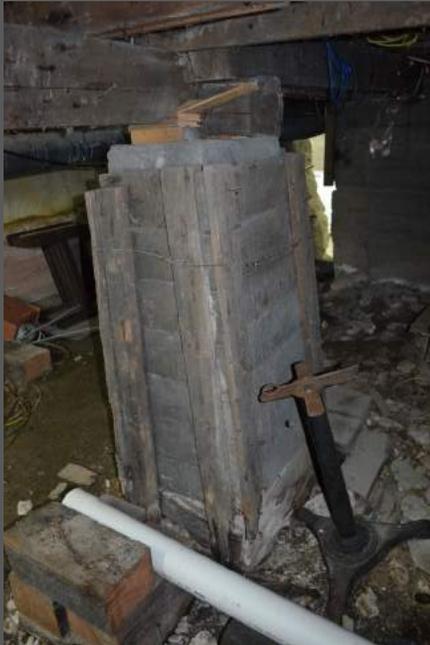
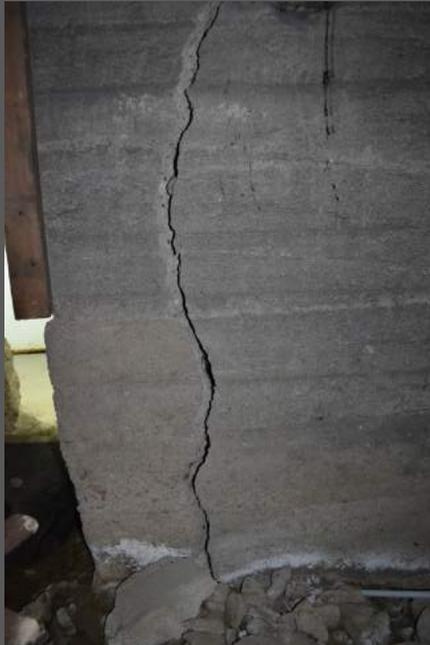
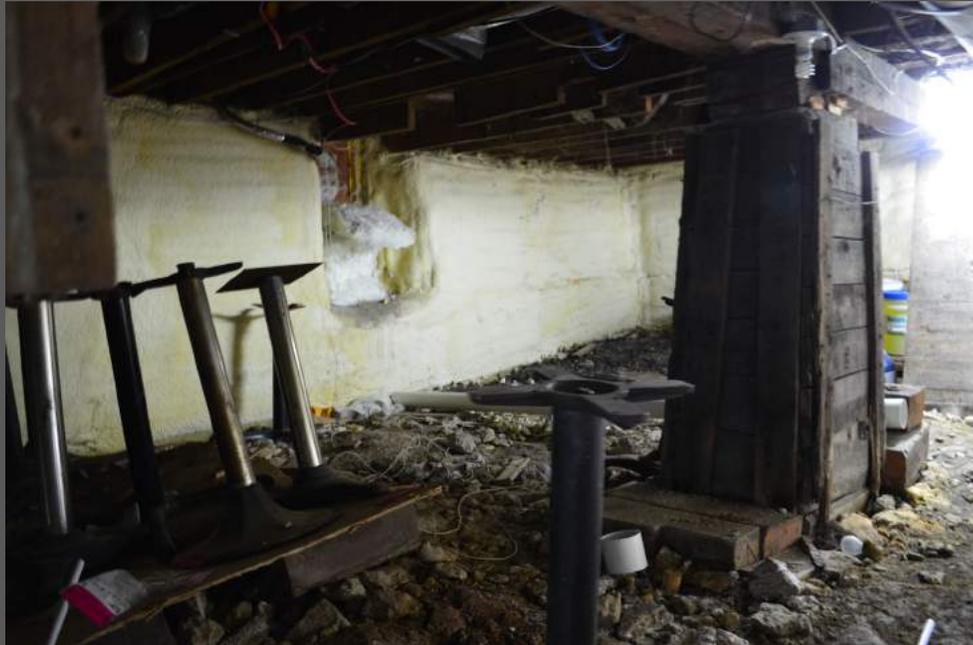
- Éléments de structure sectionnés;
- Percements des murs de béton sans l'assurance d'un support adéquat;
- Humidité;
- Uréthane exposé;
- Importantes fissures;
- Beaucoup de débris au sol;

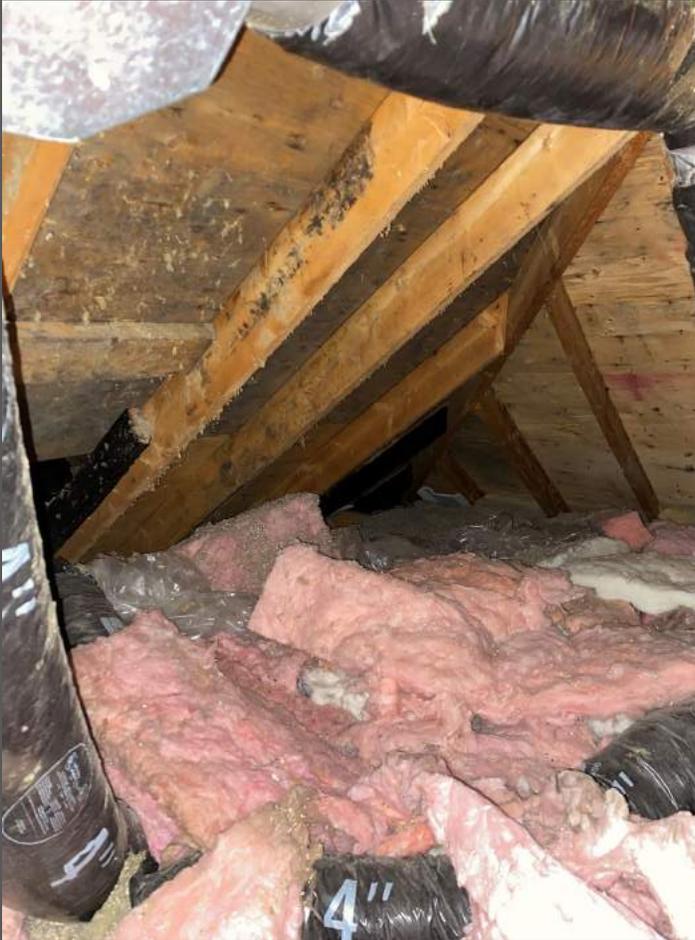
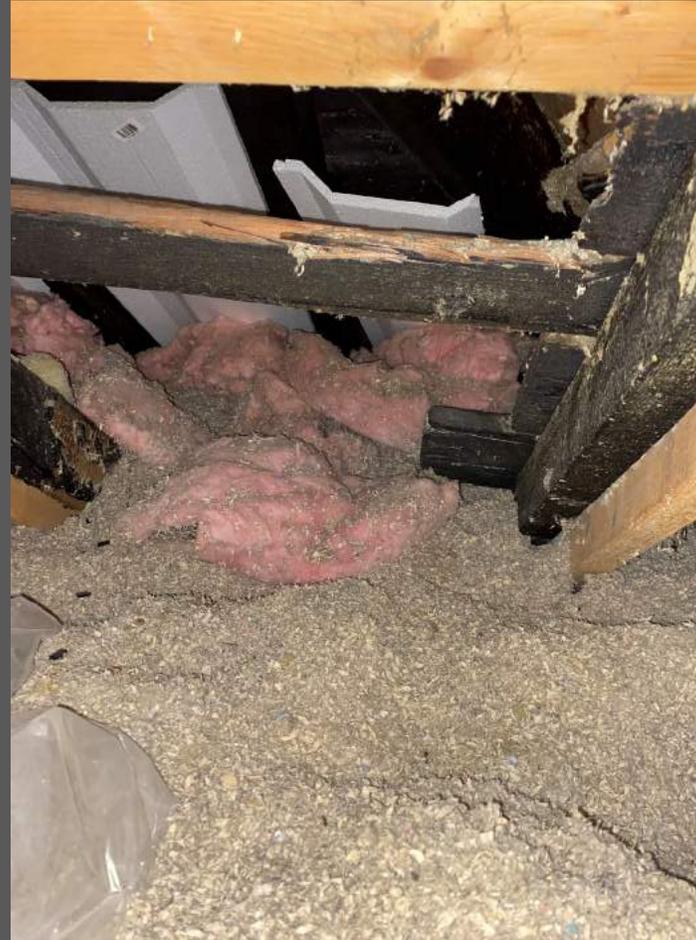
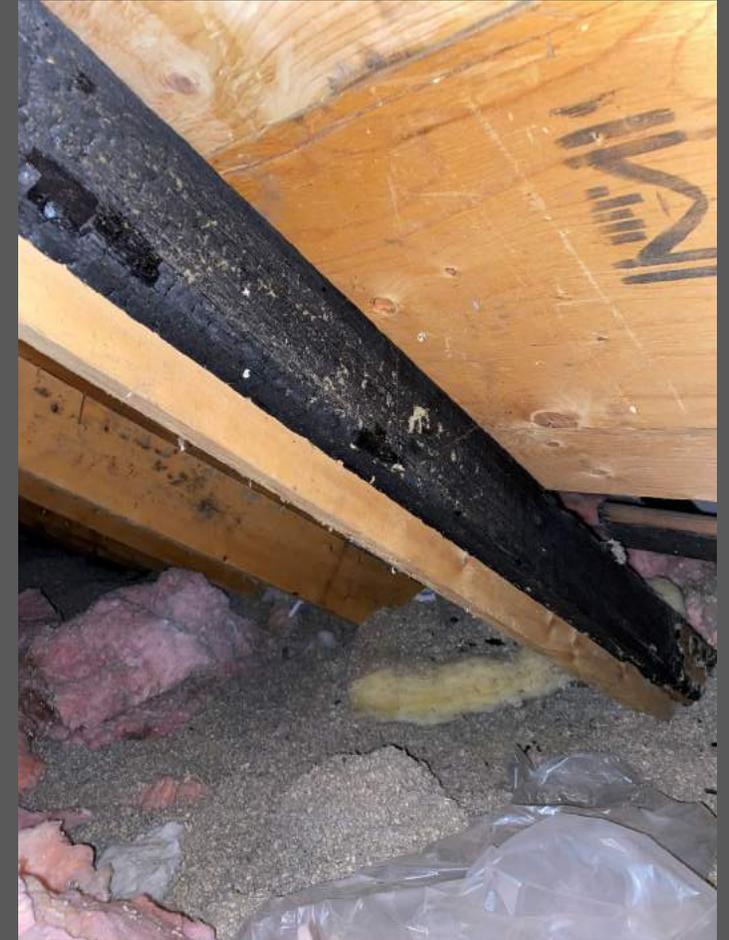
- La structure du toit est calcinée à plusieurs endroits, résultat d'un incendie survenu durant les années 1990. Tout le toit a été refait sur la charpente ancienne et plusieurs des montants calcinés ont été conservés et doublés
- L'isolant du toit est un mélange de matelas de laine minérale et de cellulose. La ventilation est inadéquate.

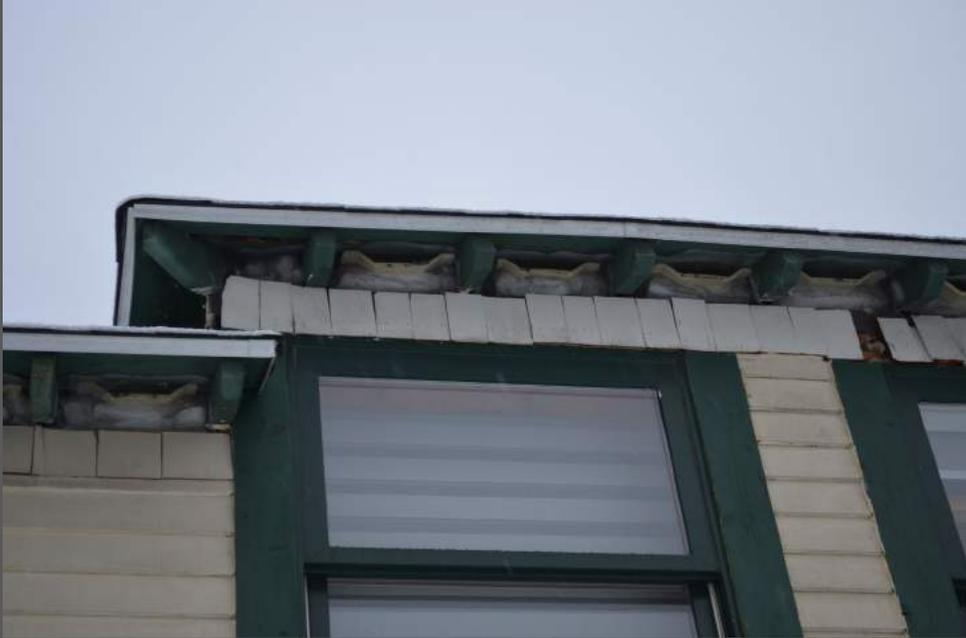
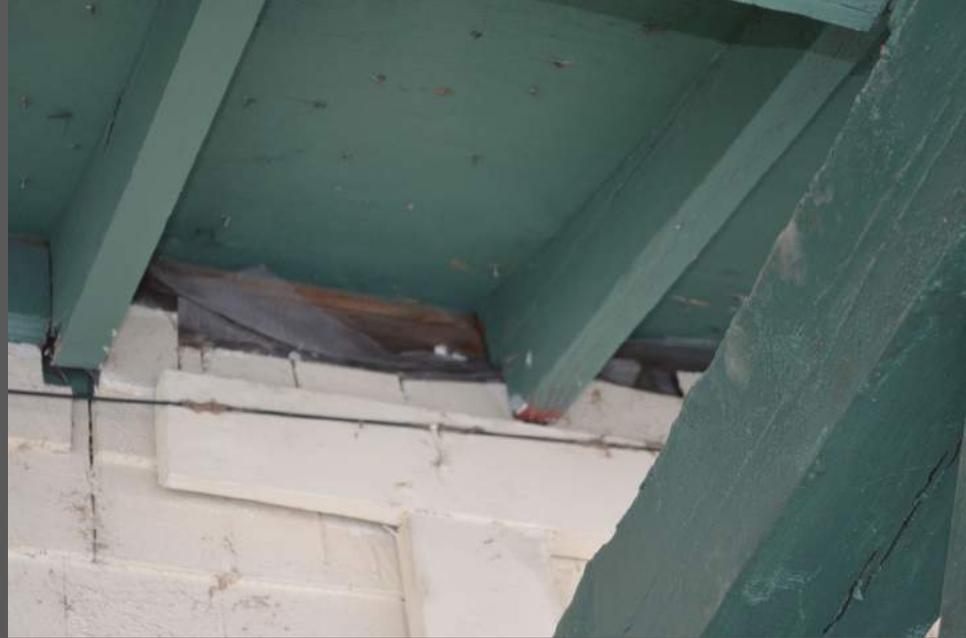
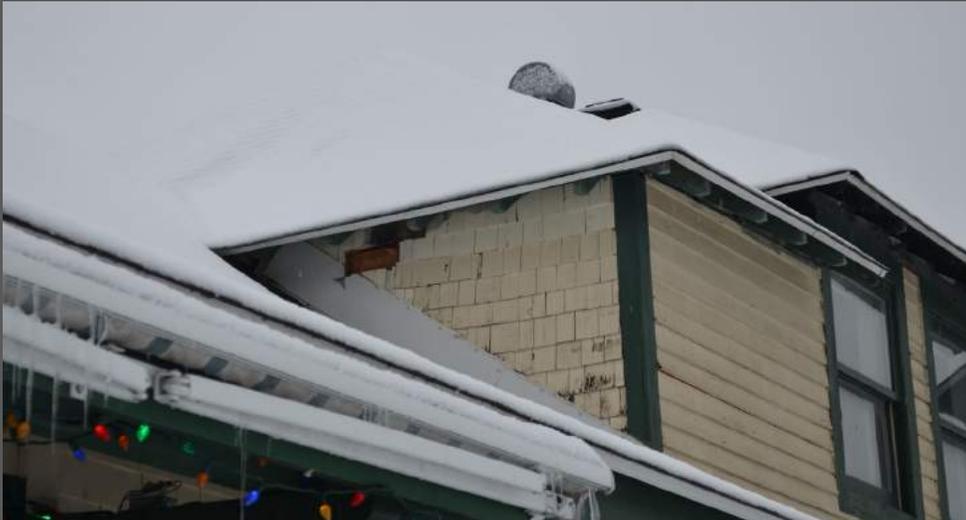
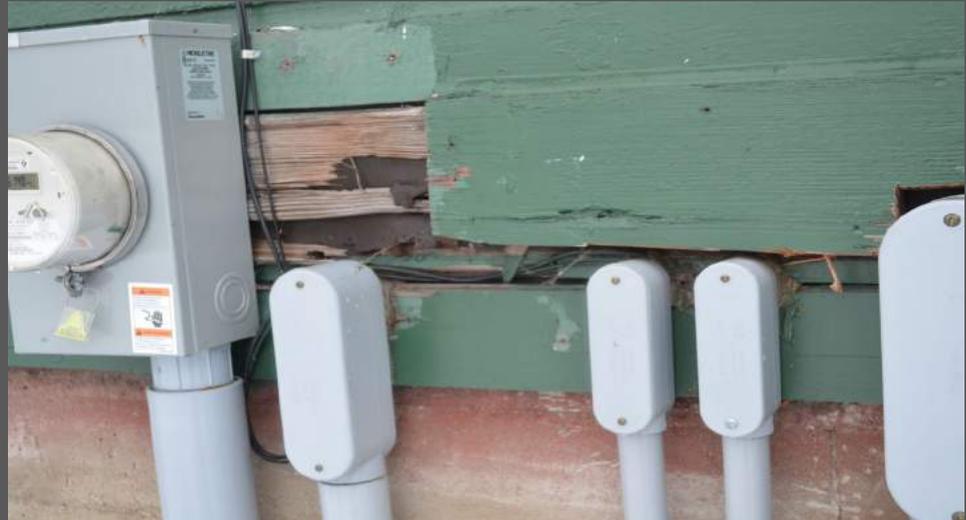
- Absence de gouttières du côté du quai;
- Les solins de toiture ne sont pas efficaces;
- Ventilation déficiente (trous recouverts de moustiquaire) et collets ouverts à l'extérieur;
- Les bardeaux et planches du revêtement extérieur sont en mauvais état;
- Bois pourri, manque d'étanchéité, peinture écaillée, réparations mal exécutées, etc.

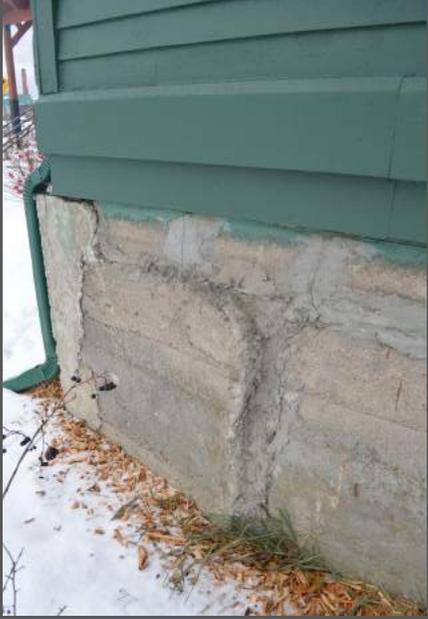
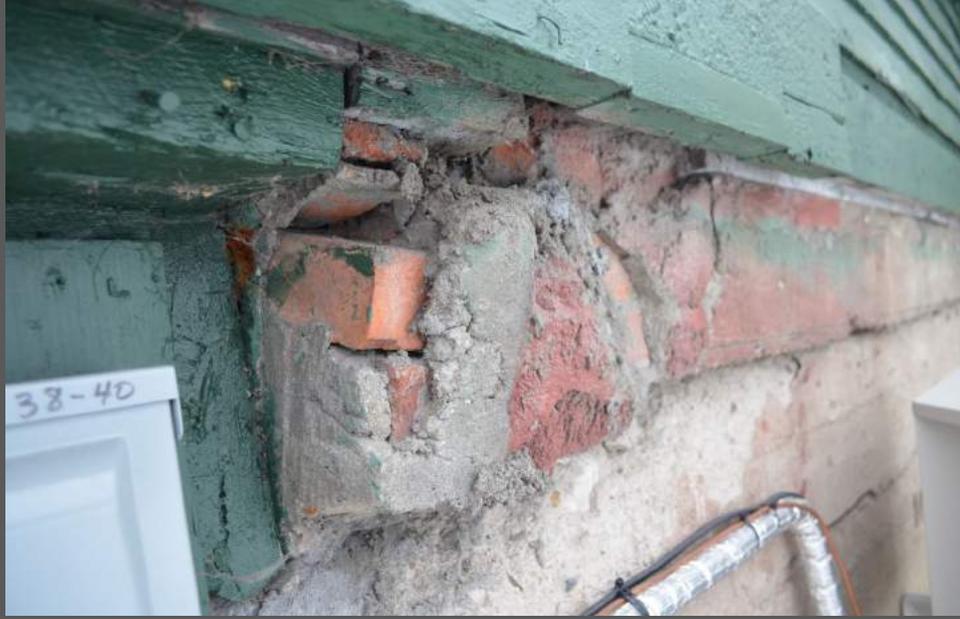
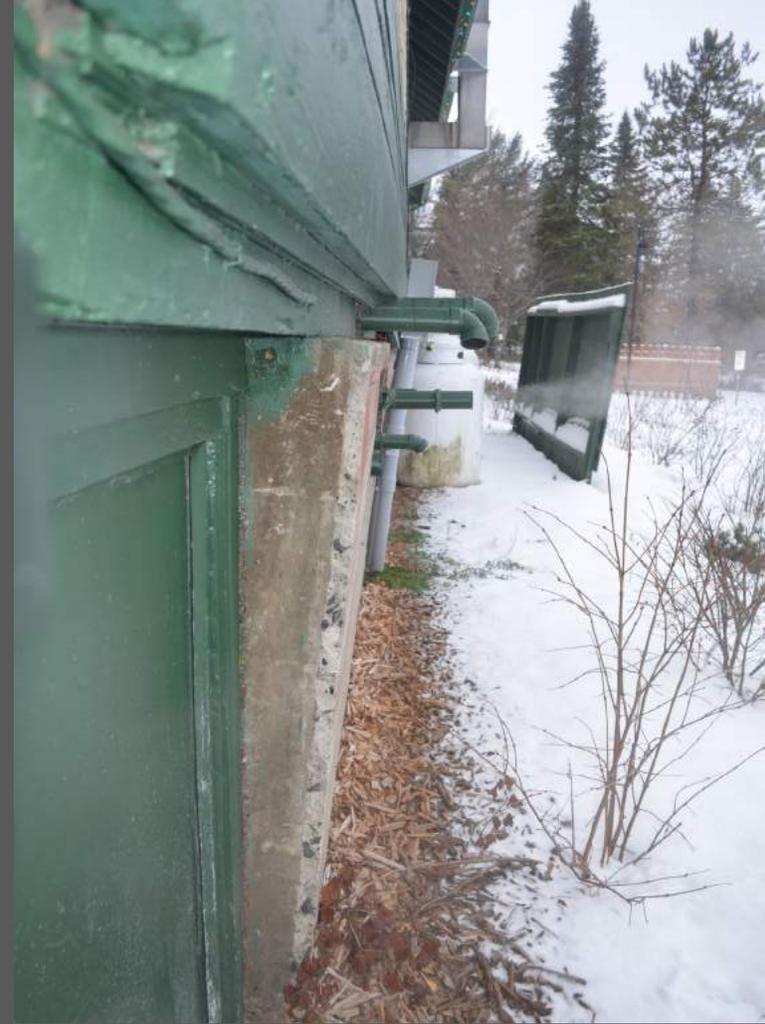
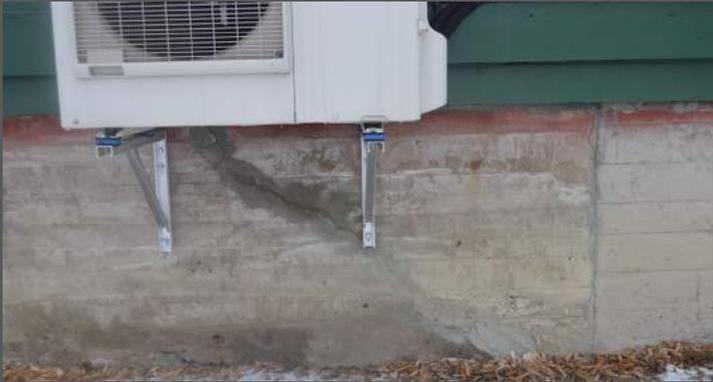
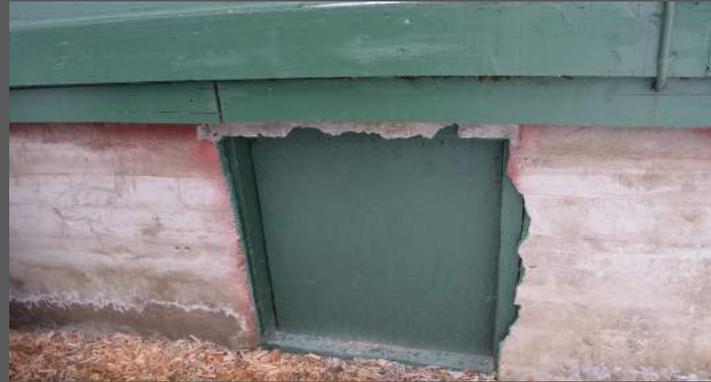
- Déplacements, efflorescence dans le bas de la fondation, fissures majeures et profondes (infiltrations d'eau);
- Aucune consolidation ou structure au-dessus de certaines ouvertures (aucune reprise des charges);

Afin d'assurer la sécurité du public, un monitoring est nécessaire pour valider l'amplitude des mouvements des fondations.

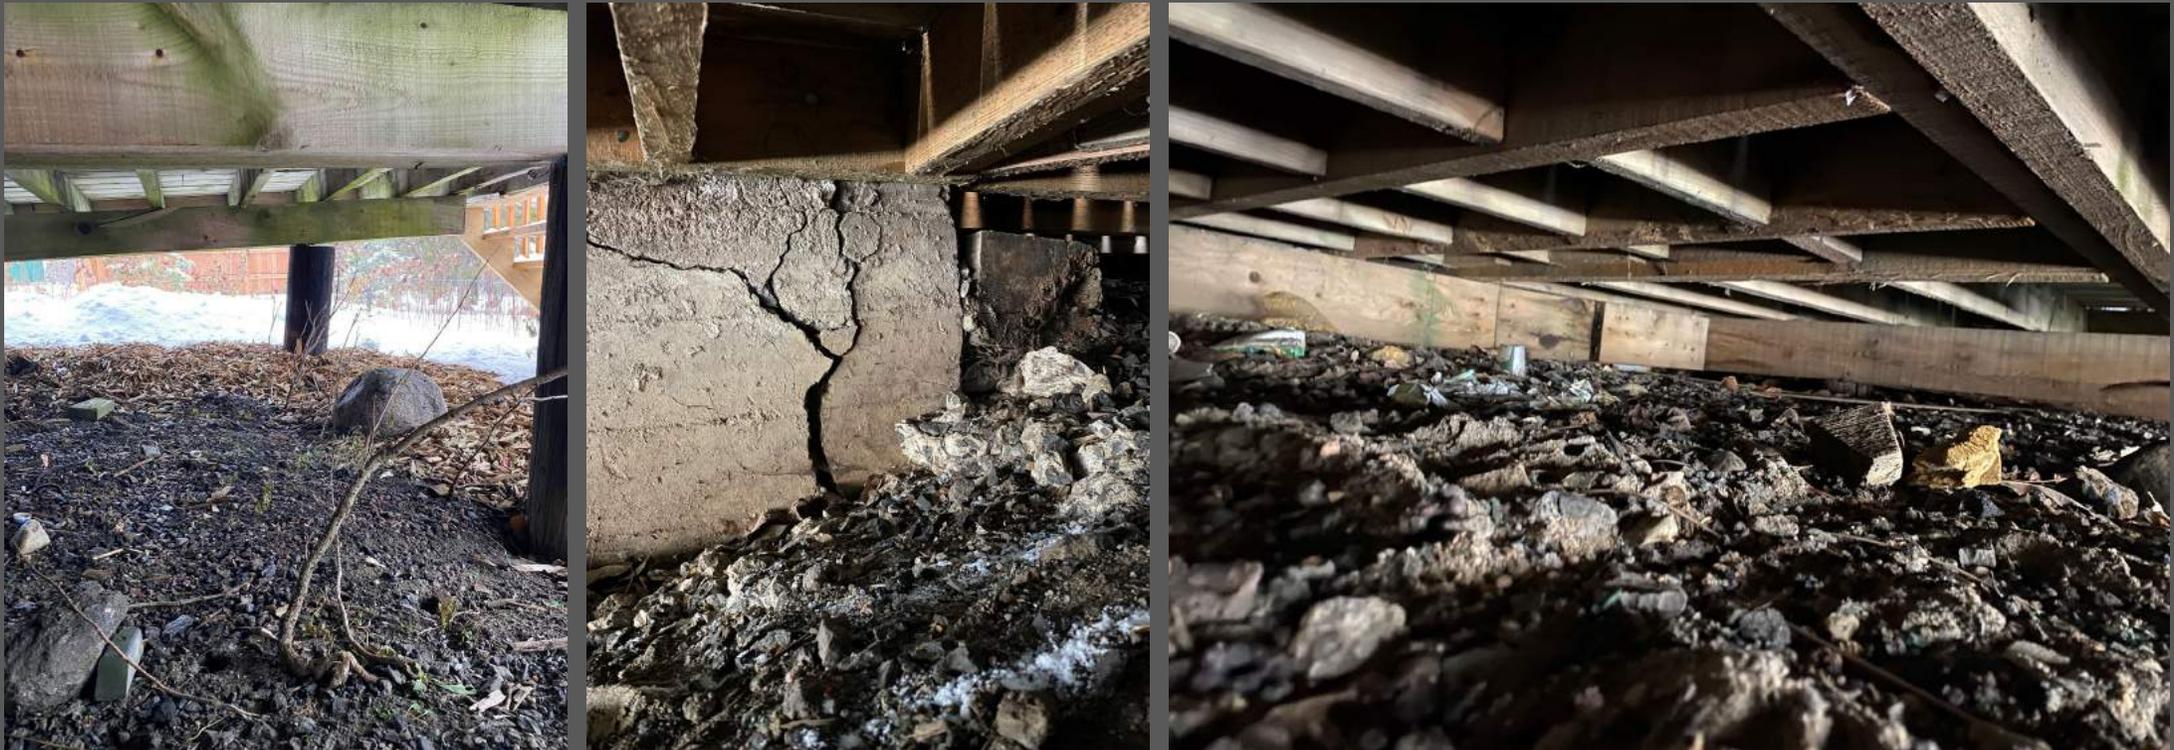
- Espace nul ou insuffisant à plusieurs endroits sous la structure de la terrasse, bois directement en contact avec le sol .
- Apparition moisissures sous les planches, présence d'humidité, débris, pente négative, fissures, appuis précaires, etc.

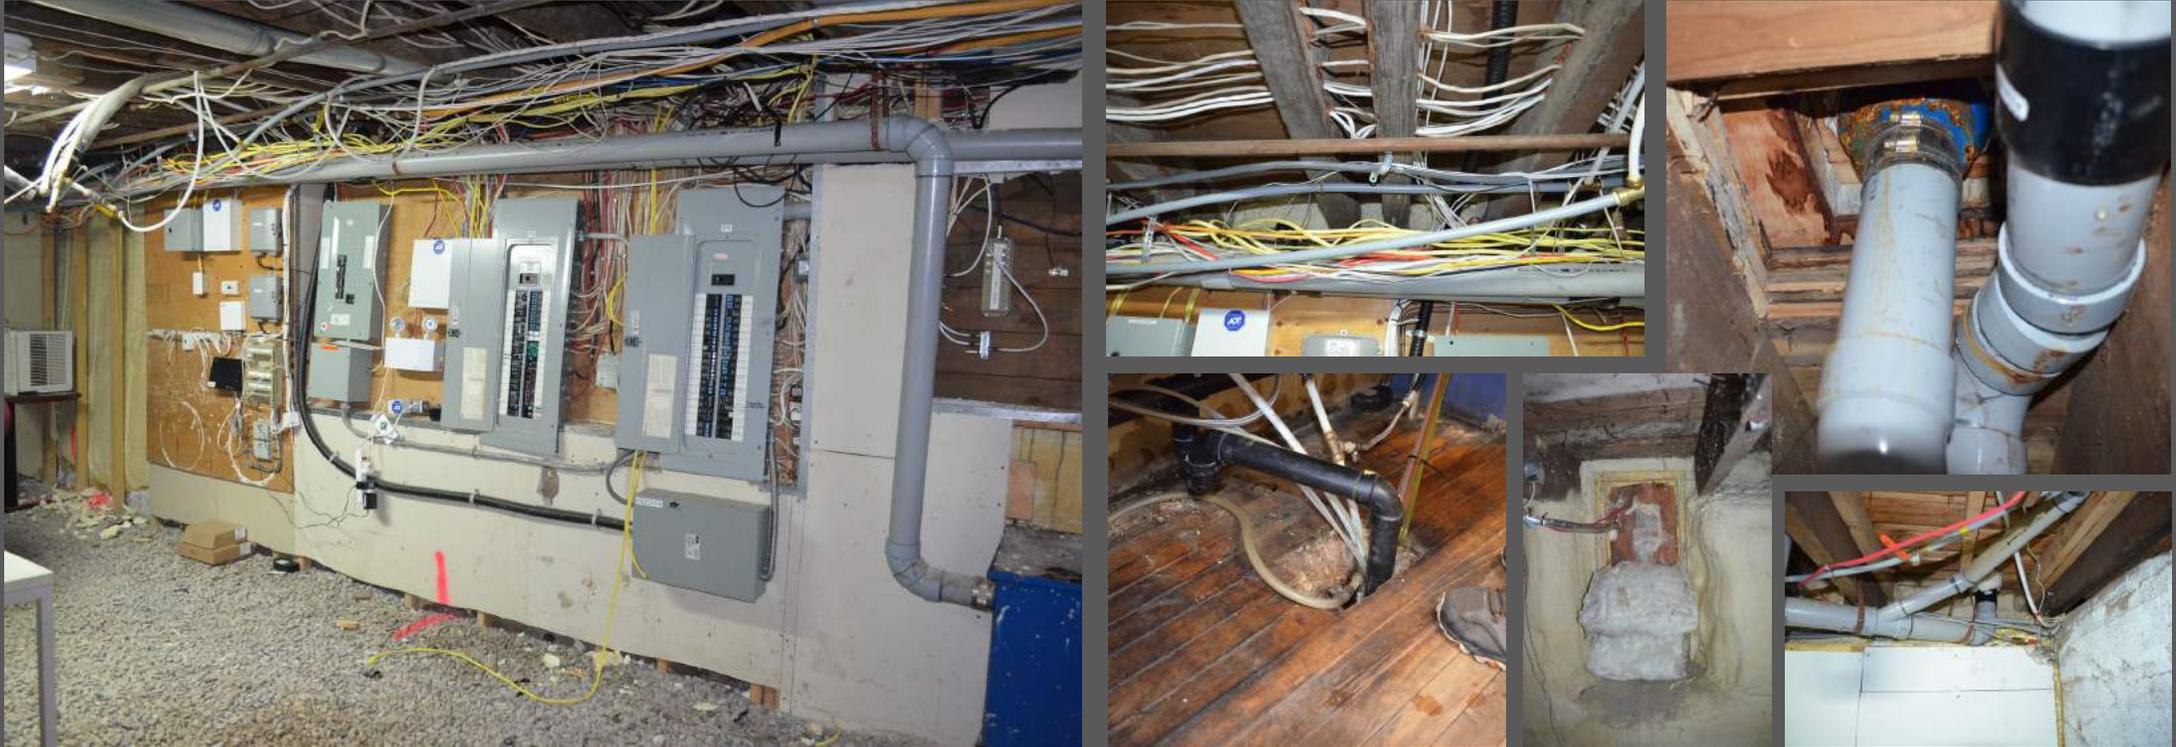
- Enchevêtrement important de fils et de conduits dont plusieurs semblent désuets ou problématiques.
- Une mise aux normes devrait être réalisée afin de rationaliser les systèmes actuels.
- Jonction problématiques de composantes de drainage.

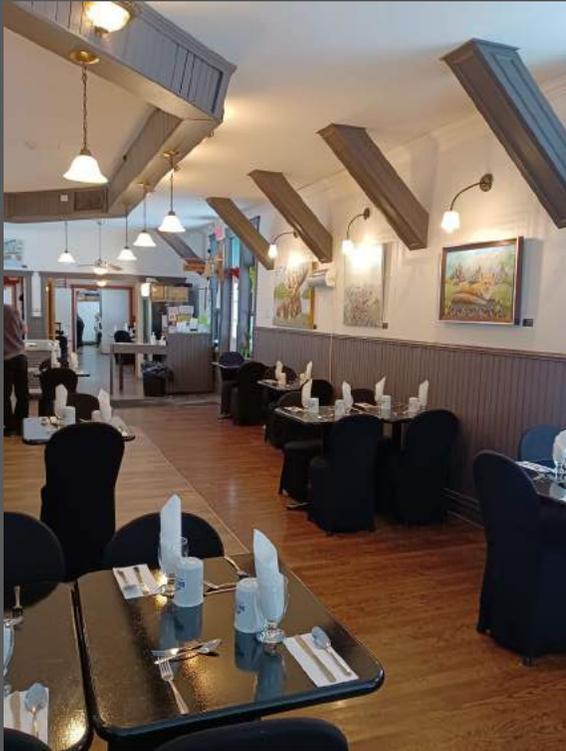
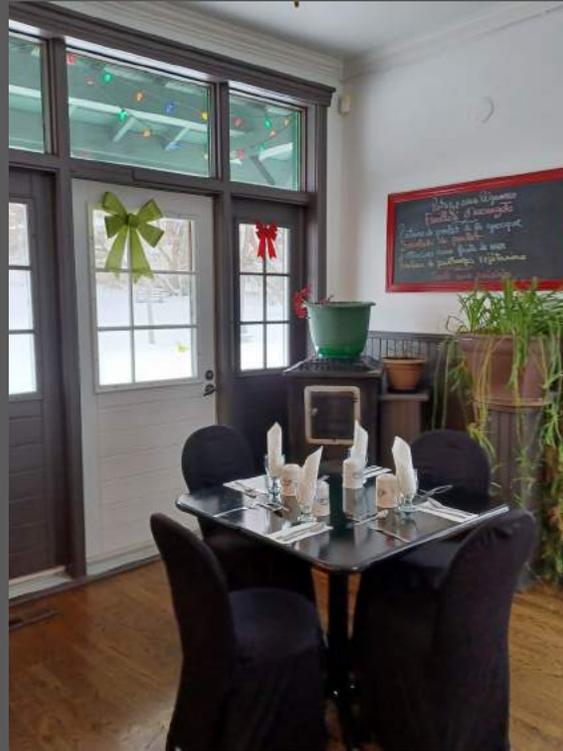
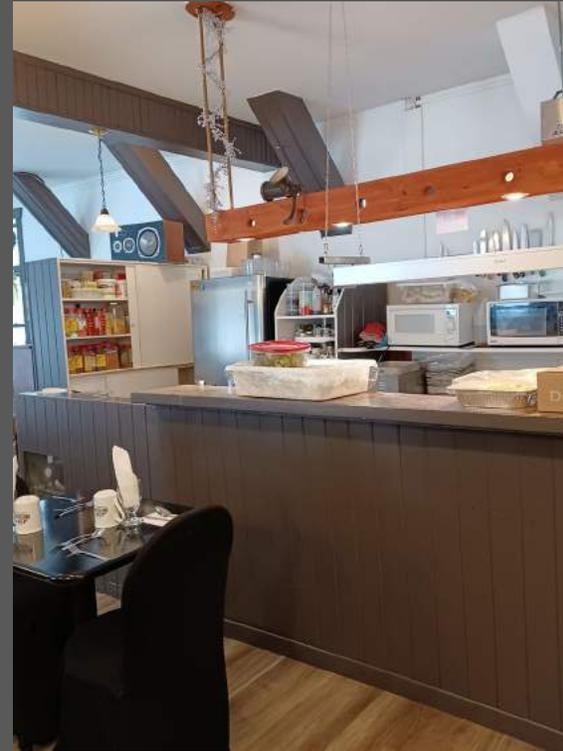
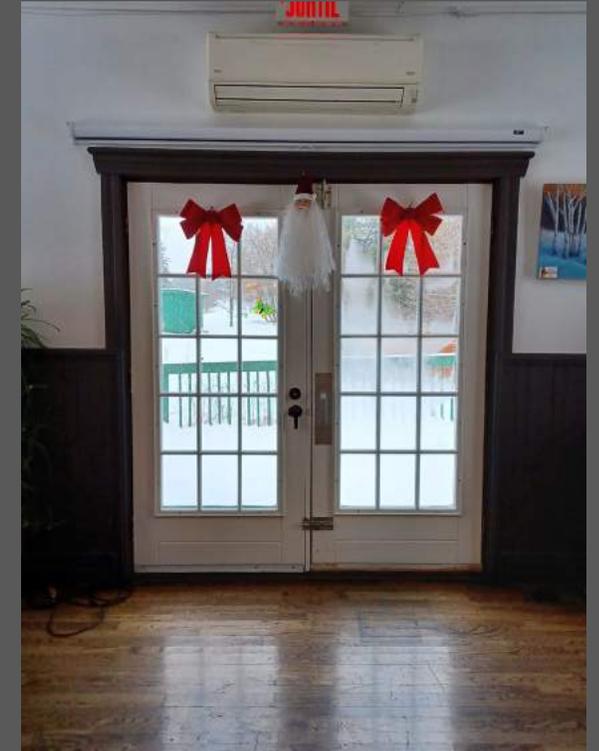
- L'aménagement intérieur et tous les finis ont été modifiés durant les travaux de la fin des années 1990.
- Les fenêtres sont changées et sont actuellement mécaniquement fixées en place par des plaques de métal vissées (impossibles à ouvrir).
- Beaucoup de mises aux normes à prévoir : escaliers non conformes, accessibilité universelle, électricité, plomberie, circulation, issues, nombre de WC, etc.
