**Objet : Ancienne gare de train de Mont-Laurier, 700, rue Vaudreuil, Mont-Laurier
Rapport d'évaluation l'état de la fondation**

Rapport d'évaluation du bâtiment.

Réf : 221-07220-00

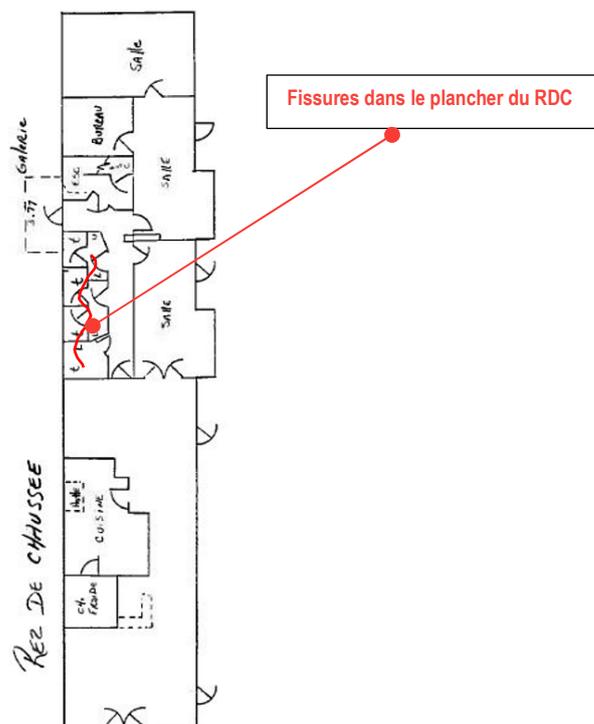
Figure 4— Vue en plan du RDC et localisation des fissures

Le mur de fondation du côté ouest (voir Figure 2) semble incliné hors plan (voir photo 10). Lors de la visite du 21 juin dernier, nous avons installé un clinomètre sur cette portion du mur afin de suivre l'évolution de l'inclinaison du mur de fondation. Selon les mesures sur place et la lecture du clinomètre, le mur était incliné d'environ 8 degrés. Cela équivaut à un déplacement d'environ 80 mm par rapport à l'axe vertical. La cause probable de ce problème est le tassement différentiel du sol sous la fondation. Le tassement différentiel de la fondation laisse généralement des traces de mouvement ailleurs dans le bâtiment. Afin de valider notre hypothèse, nous avons inspecté le plancher du RDC et nous avons trouvé des fissures (voir photo 11 et 12) sur le plancher du RDC dans le même axe (voir Figure 4). Le manque d'information sur l'état du sol rend difficile de

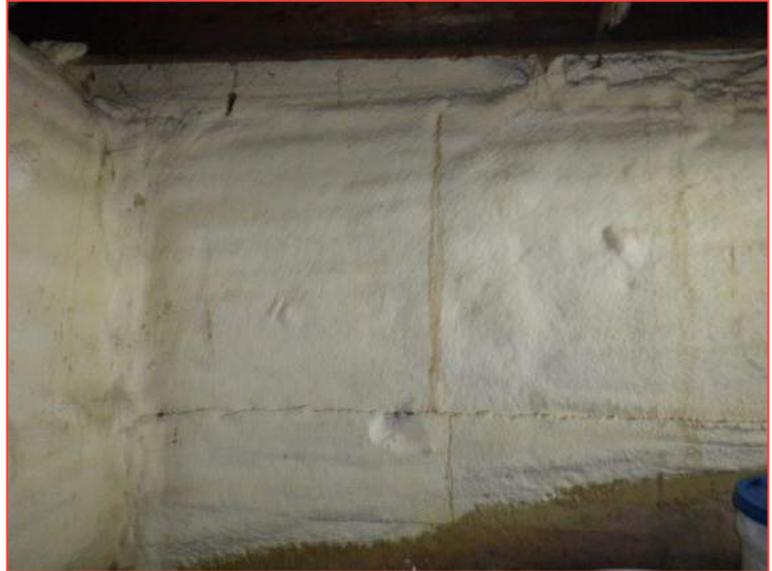
Photo No. 5

Nous avons observé une fissure horizontale importante sur le mur de fondation du côté nord (voir Figure 2). Une portion du mur a été déplacé hors plan vers intérieur du bâtiment à la jonction avec la fissure (voir photo 5 et 6). Ce type de fissure est souvent dû à une poussée du sol ou une pression hydrostatique de l'eau appuyant contre le mur de fondation. Le prolongement de la fissure sur toute la longueur du mur indique que la poussée contre le mur dépasse sa capacité en flexion. Étant donné que le mur de fondation dans ce coin est porteur et que les fondations supportent les charges des étages supérieurs transmises par la structure du plancher du RDC, sa rupture pourrait provoquer l'effondrement du bâtiment ou d'une portion de ce dernier. En raison des dommages observés, nous considérons que le mur de fondation du côté nord est instable et représente actuellement un risque non négligeable pour la sécurité du public. Pour répondre de manière sécuritaire aux conditions dangereuses observées sur cette portion du mur à court terme, nous recommandons d'étayer temporairement la poutre du plancher du RDC qui prend appui sur ce mur (voir photo 7).

Fissure horizontale dans le mur de la façade nord

Comme mentionné dans les sections précédentes, à court terme, nous recommandons d'étayer temporairement la poutre du plancher du RDC qui prend appui sur le mur du côté nord.

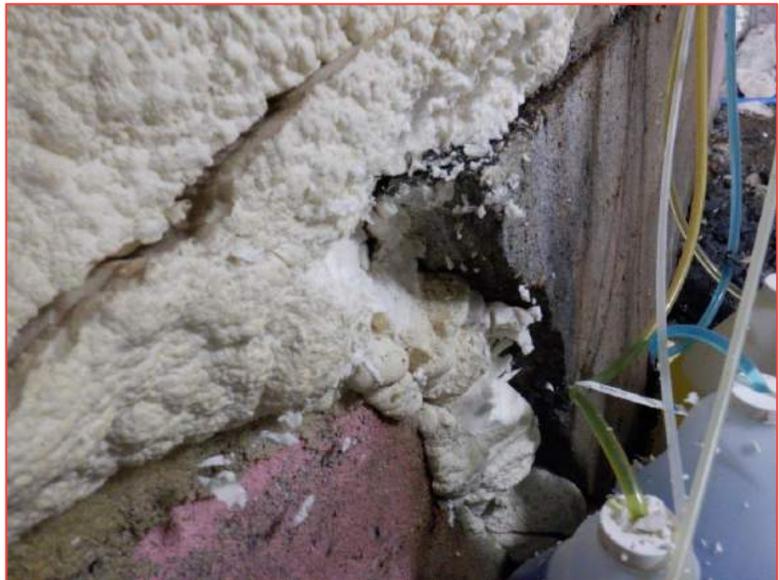
Photo No. 6

Fissure horizontale et le déplacement du mur de la façade nord

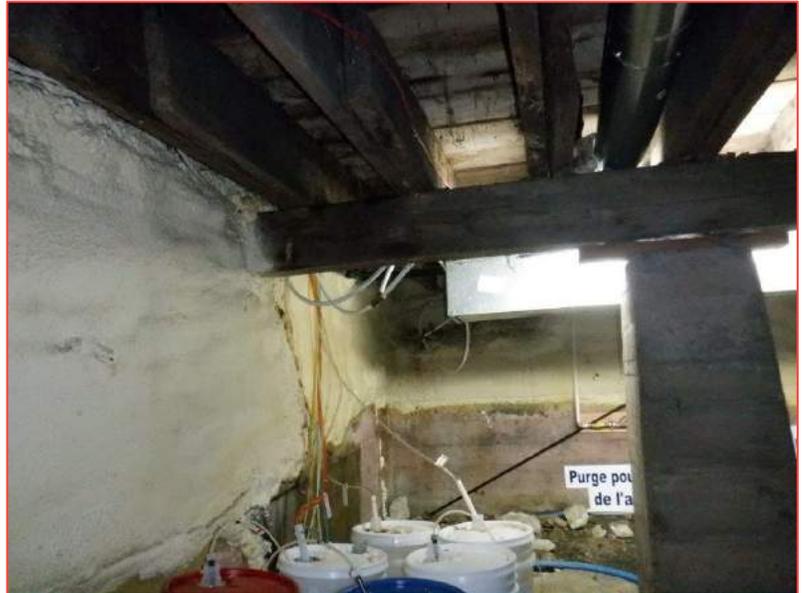
Photo No. 7

Poutre du plancher appuyée sur le mur
du côté nord

1. Étalement temporaire de la poutre du plancher appuyant sur le mur du côté nord

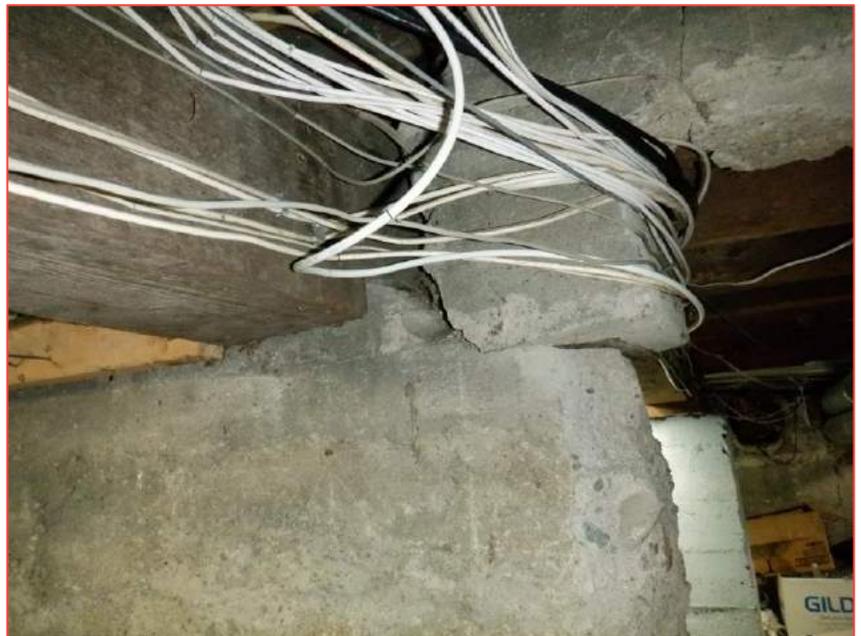
Photo No. 8

Nous avons constaté une fissure verticale importante sur toute la hauteur d'une poutre linteau qui se trouve dans le mur perpendiculaire à la porte au sous-sol (voir Figure 2). La fissure est située à proximité de l'appui; ce qui nous indique un dépassement de capacité de la poutre en cisaillement (voir photo 8 et 9). Nous avons remarqué qu'une poutre de renfort en bois a été ajoutée au-dessus de la poutre de béton fissurée afin de reprendre les charges du plancher. Cette poutre de renfort est installée directement sur la poutre fissurée ce qui cause le transfert des efforts à la poutre de béton fissurée. Étant donné que les charges du plancher sont prises par la poutre de renfort en bois, la rupture probable de la poutre de béton fissurée ne causerait pas d'instabilité dans le bâtiment. Cela dit, sa rupture représente un risque pour la sécurité des occupants qui circulent dans le sous-sol puisqu'à tout moment cette section peut tomber sur les usagers. À court terme, nous recommandons d'étayer temporairement la poutre fissurée pour la sécurité des usagers.

Poutre linteau fissurée au-dessus de
l'ouverture

2. Étalement temporaire de la poutre linteau

Comme mentionné dans les sections précédentes, à court terme, nous recommandons d'étayer temporairement la poutre fissurée pour la sécurité des usagers.

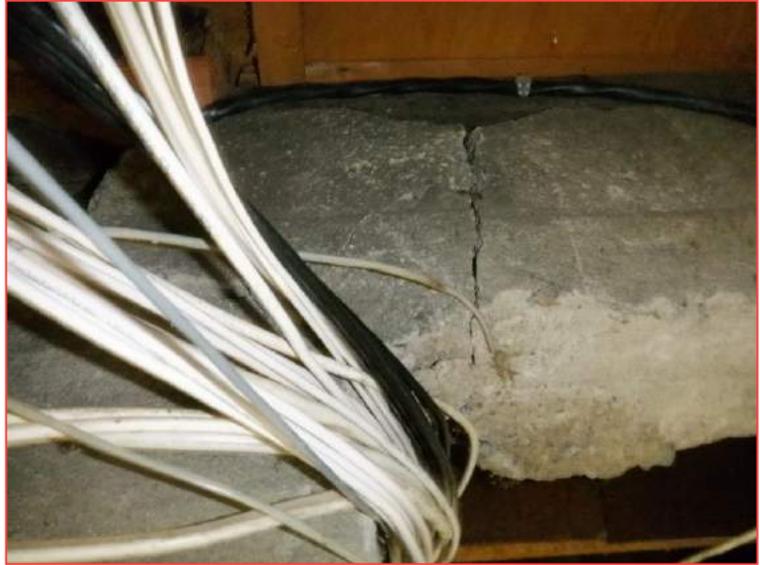
Photo No. 9

Poutre linteau fissurée au-dessus de l'ouverture

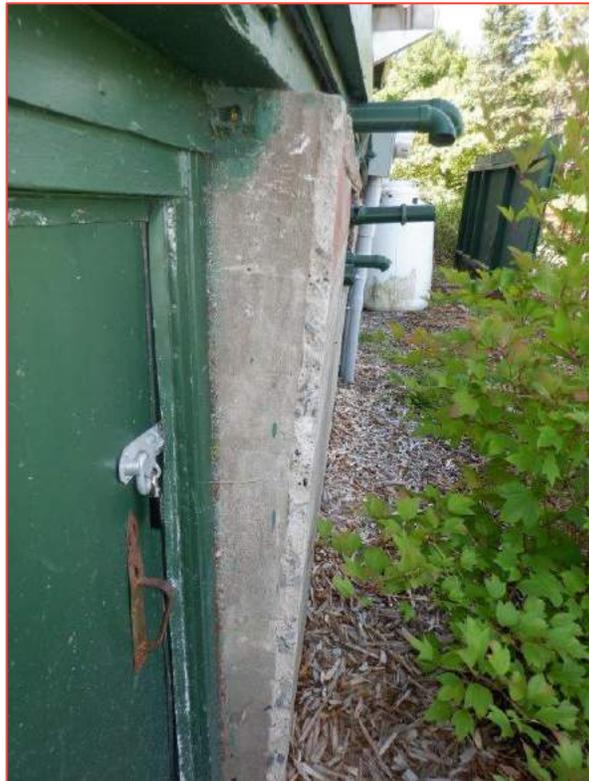
Photo No. 10

déterminer la cause de ce mouvement. Mais il peut s'agir d'une combinaison de facteurs, notamment la compressibilité différente du sol sous la fondation, les cycles de gel/dégel, un mauvais drainage autour du bâtiment, des changements du niveau de la nappe phréatique autour du bâtiment et/ou des infiltrations d'eau résultant d'une fuite d'éléments de plomberie autour du bâtiment. Il est à noter que le mur dans son état actuel pose un risque important à la stabilité du bâtiment. En attendant une décision finale du client sur la démolition ou la réhabilitation de la fondation, le clinomètre installé sur ce mur nous permettra de surveiller l'évolution du mouvement du sol. Les mesures pour stabiliser le mur doivent être effectuées d'ici les 5 prochains mois si les données recueillies par le clinomètre montrent que des mouvements supplémentaires peuvent entraîner des problèmes d'instabilité du mur.

Mur incliné sur la façade ouest

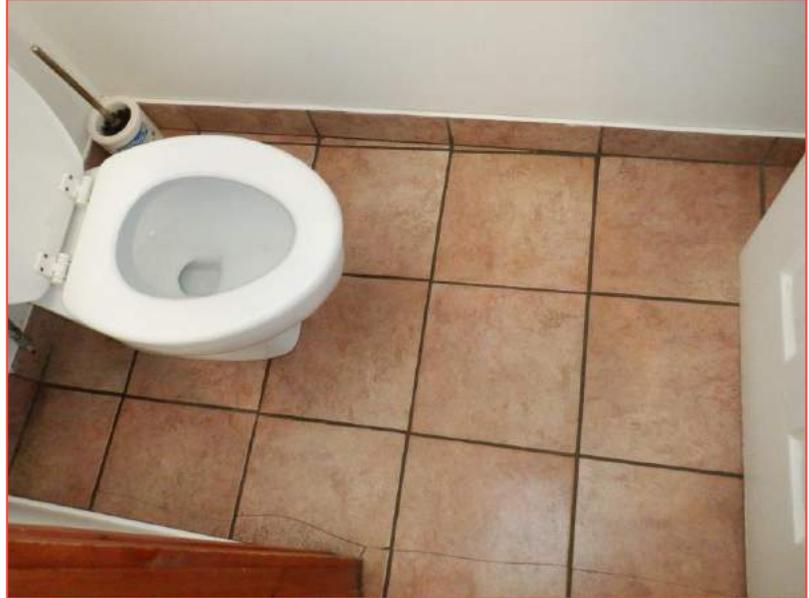
Photo No. 11

Fissures sur le plancher du rez-de-chaussée (RDC) sur le même axe que le mur incliné (côté ouest)

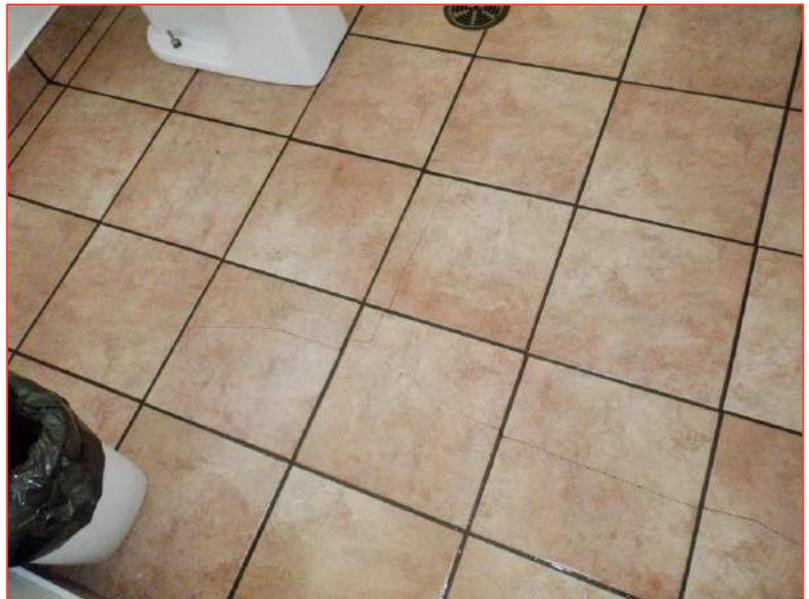
Photo No. 12

Fissures sur le plancher du RDC sur le même axe que le mur incliné (côté ouest)

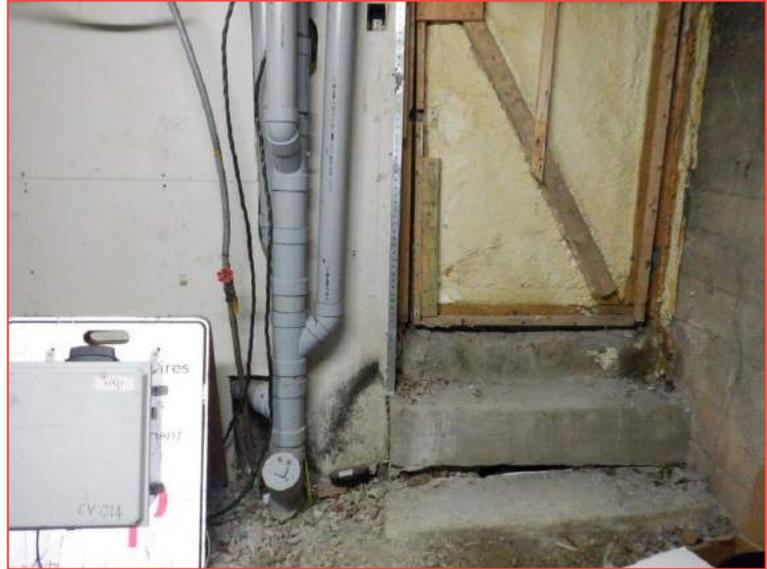
Photo No. 13

Les fondations du bâtiment présentent de nombreuses déficiences structurales importantes. Nous avons observé des déplacements importants du plancher et du mur de fondation à plusieurs emplacements (voir photos 10, 13). Nous avons noté que des planches de bois ont été installées entre les pilastres de béton et les poutres du plancher à plusieurs emplacements afin de compenser le tassement de la fondation et soutenir les poutres (voir photo 14). On observe également que les poutres de planchers sont déposées sur les pilastres et aucunes attaches entre les deux n'a été observée. De plus, de nombreuses fissures majeures, horizontales, verticales et lézardes, ont été observées, tant sur les faces extérieures qu'intérieures des murs (voir photo 15, 16, 17 et 18). À plusieurs endroits, sur les murs extérieurs, on note des traces de réparation (voir photo 19, 20) notamment sur la portion du mur adjacente à l'escalier extérieur sur la façade ouest où la fissure est réapparue (voir photo 21). D'autre part, on note la présence des traces d'eau et d'efflorescence à plusieurs emplacements (voir photo 22, 23) ce qui favorise une dégradation additionnelle du mur de fondation.

Tassement de la fondation et le mur ouest

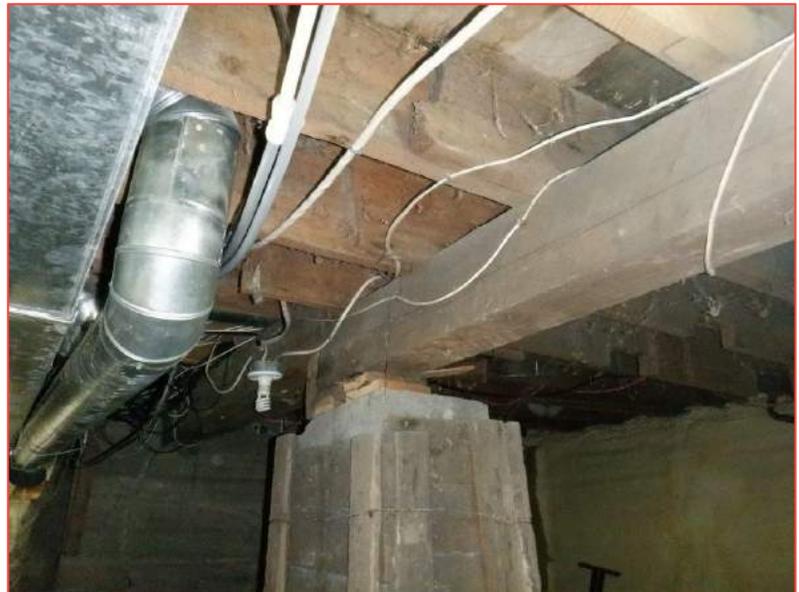
Photo No. 14

Planches de bois installées entre les pilastres de béton et les poutres de plancher probablement pour compenser le tassement de la fondation

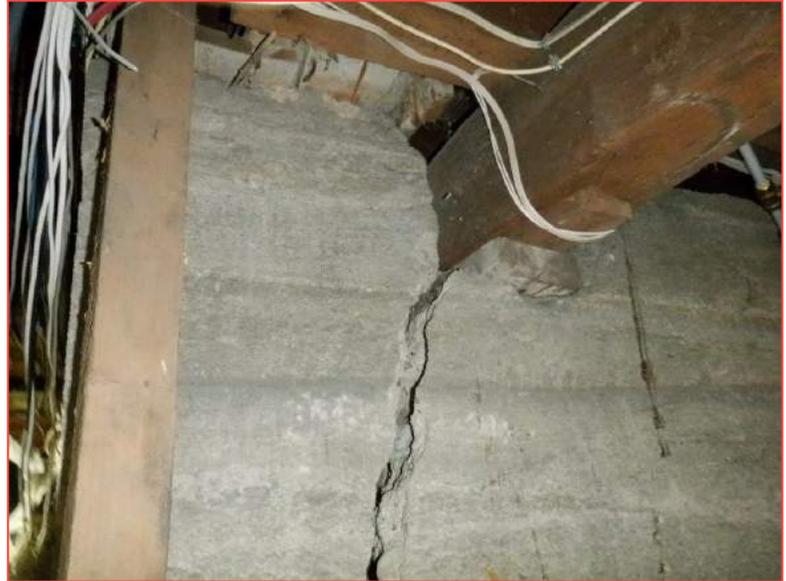
Photo No. 15

Fissure verticale dans un mur près de l'escalier au sous-sol

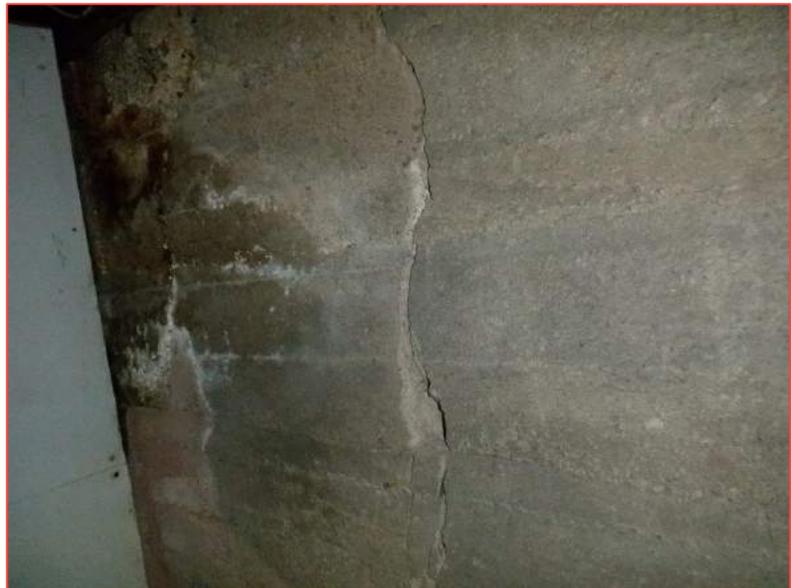
Photo No. 16

Fissure verticale dans un mur de fondation au sous-sol

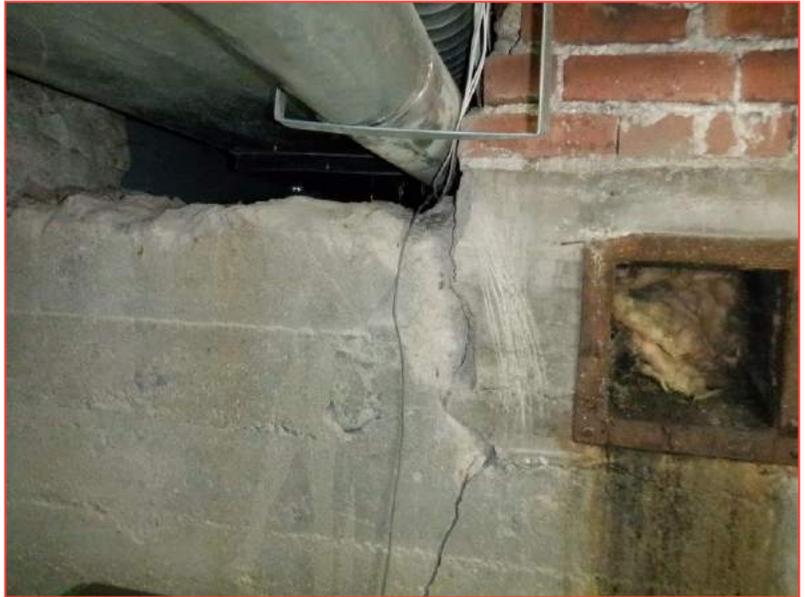
Photo No. 17

Fissure verticale dans un mur de
fondation au sous-sol

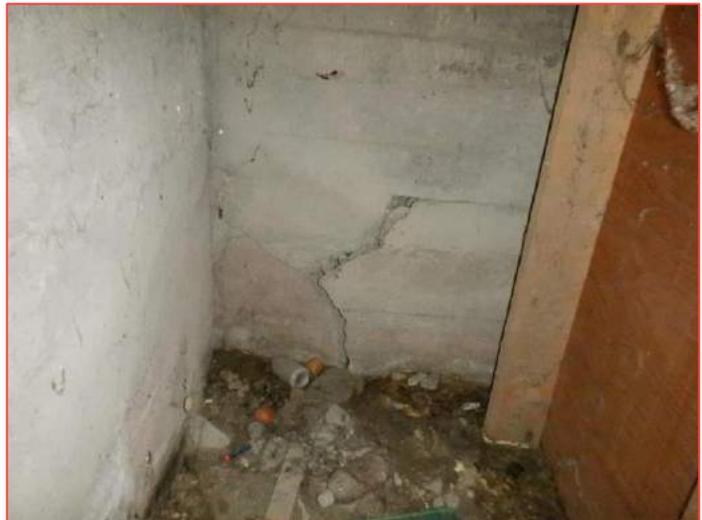
Photo No. 18

Fissure verticale dans un mur près de
l'escalier au sous-sol

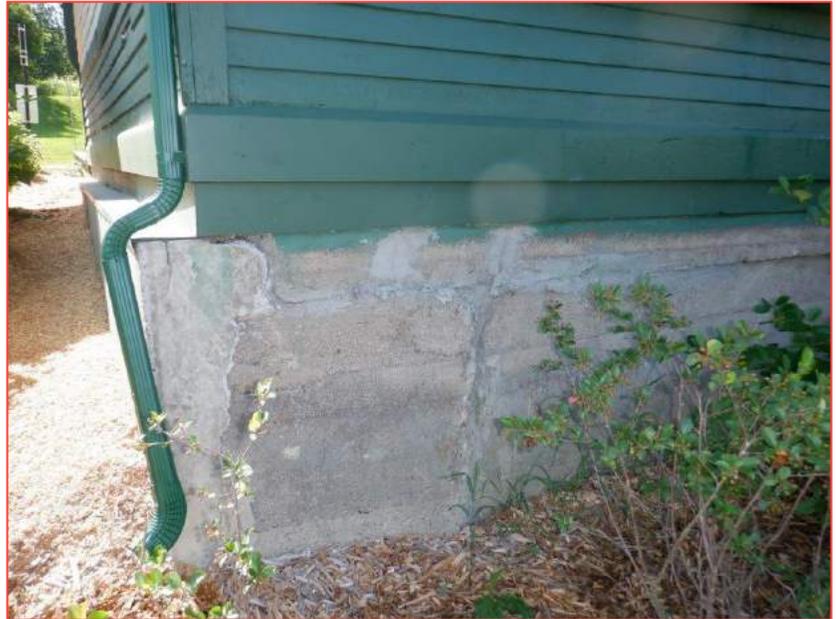
Photo No. 19

Traces de réparations des fissures sur la façade ouest

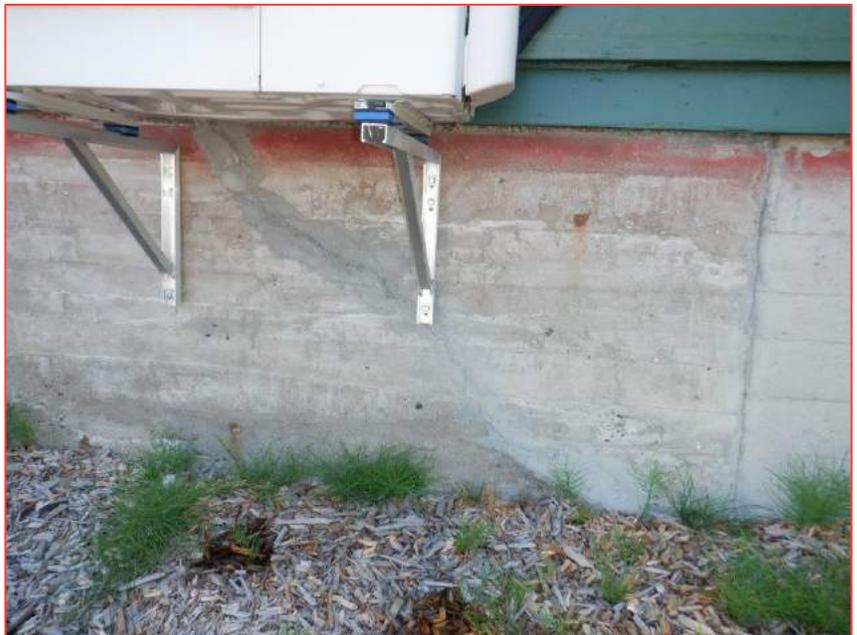
Photo No. 20

Traces de réparations des fissures sur la façade ouest

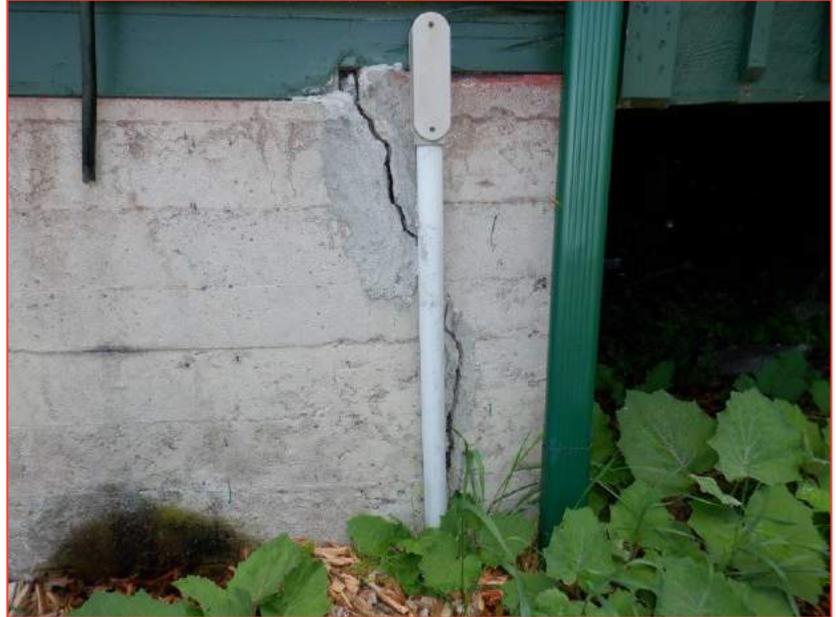
Photo No. 21

Fissure réapparue sur la façade ouest
près de l'escalier après réparation
superficielle

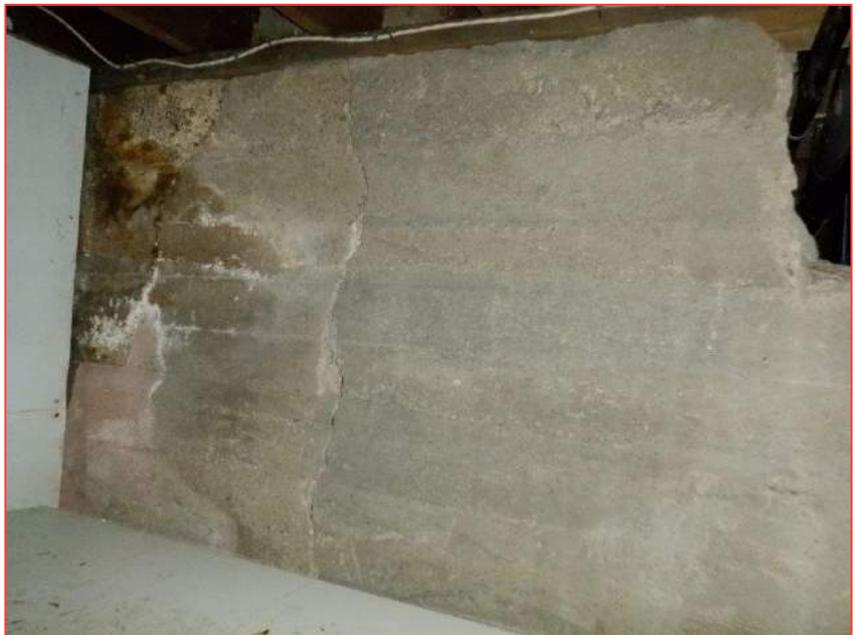
Photo No. 22

Présence d'eau et d'efflorescence

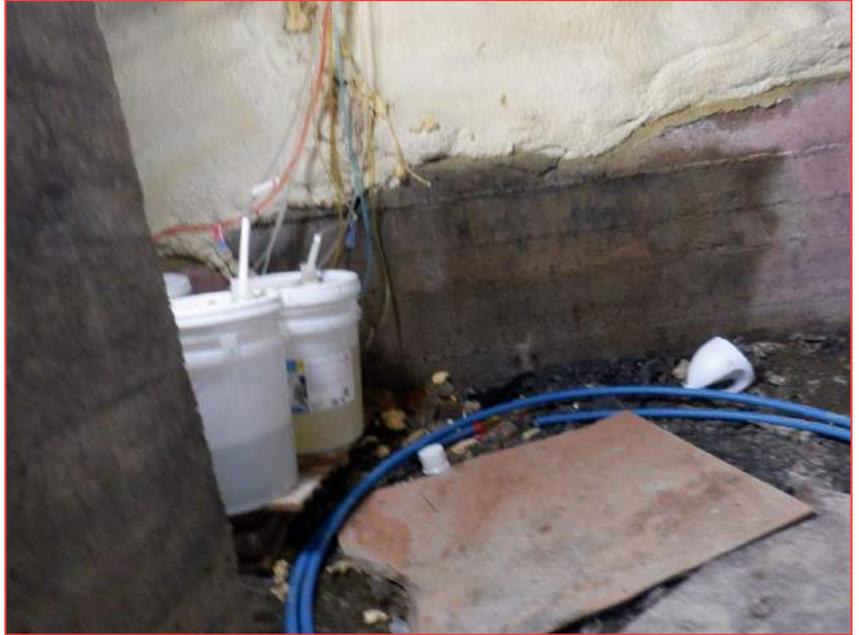
Photo No. 23

Présence d'eau et d'efflorescence
