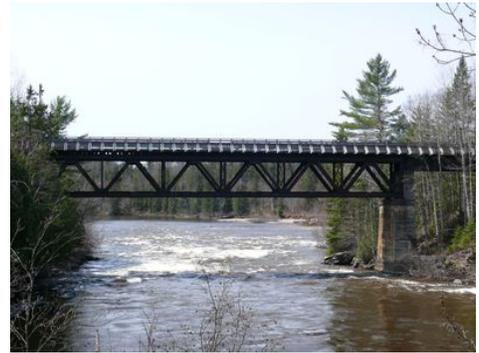
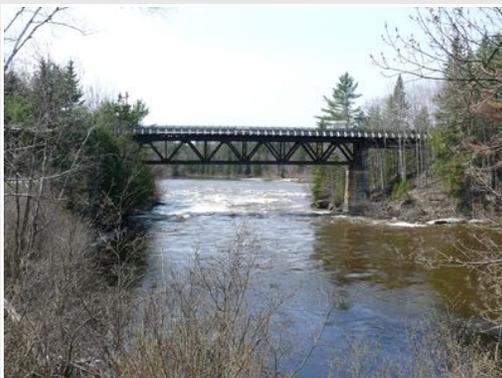
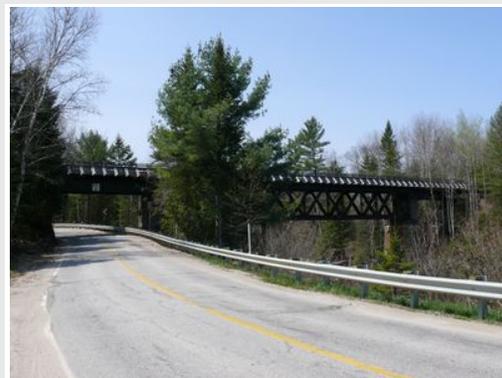
D'après un survol visuel sommaire, l'état physique de ce pont ferroviaire semble bon.

Bon état d'authenticité reposant sur la conservation de la composition et de la volumétrie générales de l'ouvrage. Conserver et entretenir l'ouvrage. La valeur patrimoniale du pont repose sur :

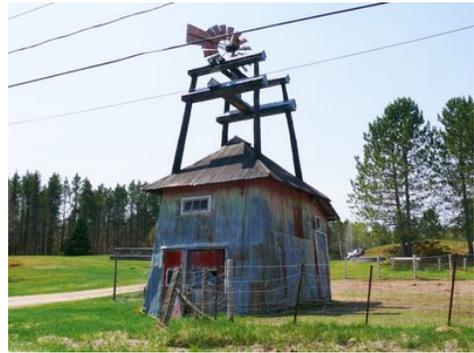
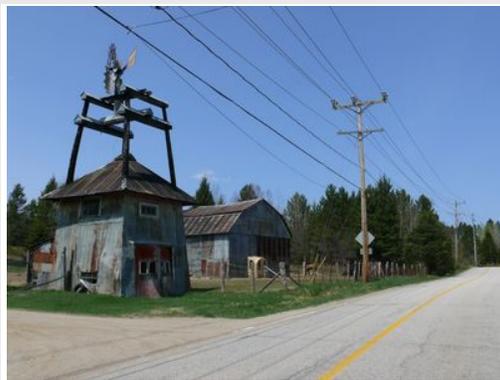
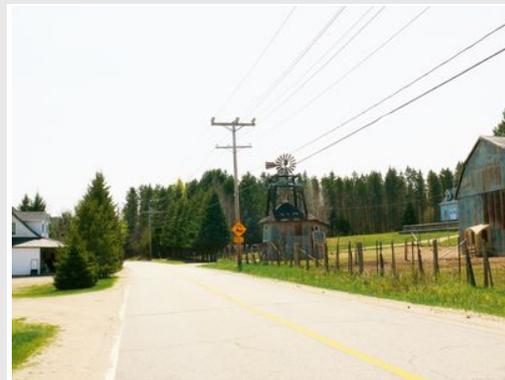
L'état physique de l'ouvrage est très préoccupant. Des carreaux de fenêtres sont brisés, les composantes en bois manquent de peinture. Le revêtement de tôle gondole et est rouillé. Une porte se détache de ses gonds. L'ouvrage manque d'entretien. Il s'agit d'une pompe à eau fonctionnant à l'énergie éolienne. L'ouvrage possède un bon état d'authenticité. On retrouve plusieurs fenêtres anciennes. Les portes d'origine semblent avoir été remplacées par le modèle actuel. Il est aussi possible que le bâtiment était à l'origine tout revêtu de bois. Ce revêtement pourrait toujours se retrouver sous le parement métallique. Il est rare de retrouver un ouvrage de ce genre encore debout. Pour assurer sa conservation, il faudrait consolider la structure, remplacer les portes et les carreaux manquants, réparer le revêtement en tôle ou revenir au bois si un revêtement en bois se trouve encore dessous, repeindre le bois. La valeur patrimoniale du bâtiment repose sur : - l'ancienneté du bâtiment (construit entre 1890 et 1950) - le bon état d'authenticité conféré par la présence de matériaux anciens - l'usage : il s'agit d'une pompe à eau fonctionnant à l'énergie éolienne, soit un élément très rare dans le paysage bâti - l'histoire : cette pompe à eau a été construite entre 1890 et 1950 par les fermiers de la place pour répondre à leur besoin en eau à une époque où l'eau courante dans les résidences n'était pas encore disponible; cette structure témoigne de l'ingéniosité des premiers habitants de La Macaza.

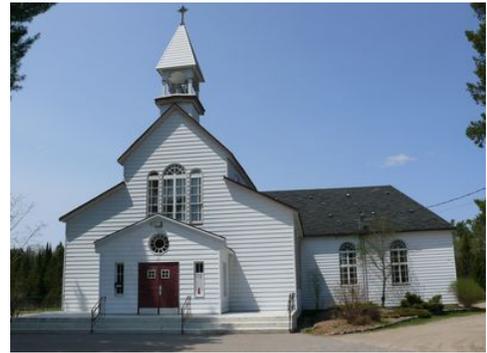
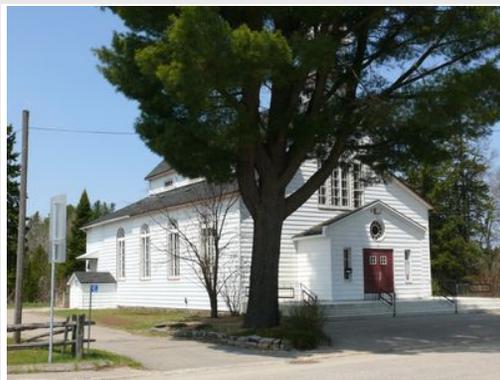
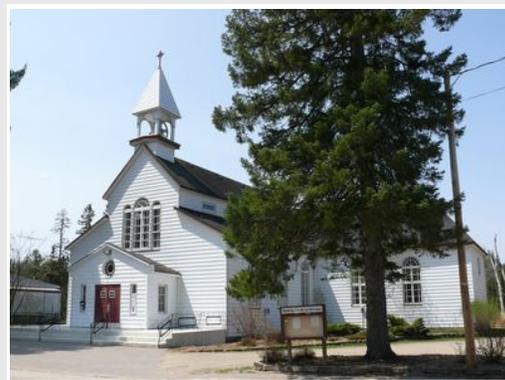
D'après un survol visuel sommaire, l'état physique semble bon. Toutefois, les fenêtres de bois manquent de peinture. Il est fort possible que le revêtement de bardeaux d'asphalte doit être remplacé.
 Bon état d'authenticité reposant sur la conservation de la composition et de la volumétrie générales ainsi que les fenêtres en bois, la croix du clocher. Toutes les autres composantes sont de facture contemporaine. Idéalement, revenir au revêtement en bois d'origine. Un bon programme de restauration consisterait à revenir à des éléments de facture traditionnelle en s'inspirant des photographies anciennes du bâtiment et à conserver les composantes anciennes qui ont été préservées.
 La valeur patrimoniale du bâtiment repose sur :

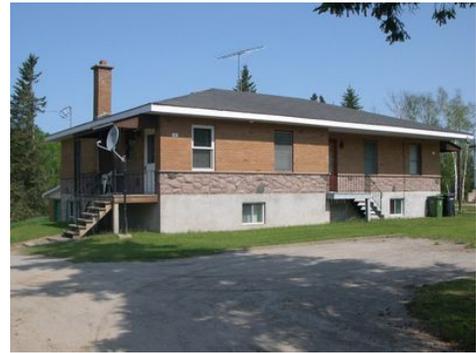
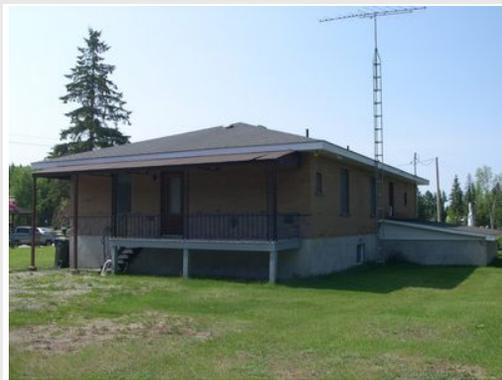
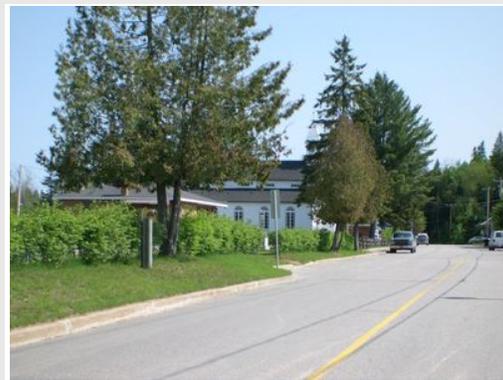
D'après un survol visuel sommaire, l'état physique semble bon.

La composition (disposition des ouvertures) et la volumétrie ont été conservées. Plusieurs éléments d'origine comme des fenêtres à guillotine, une porte en bois, les revêtements de brique et de pierre ont été conservés. Les balustrades en fer datent probablement de cette époque. Conserver le tout tel quel et entretenir le bâtiment.

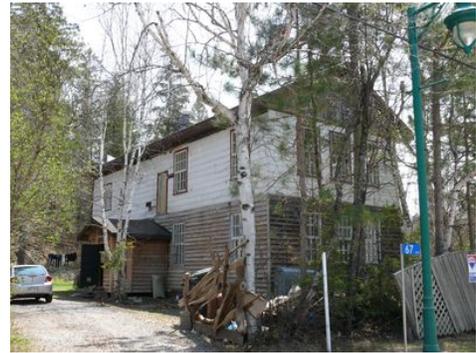
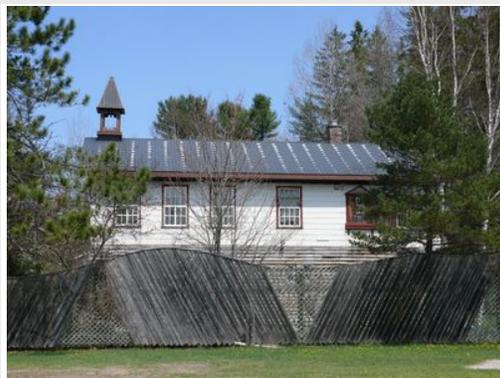
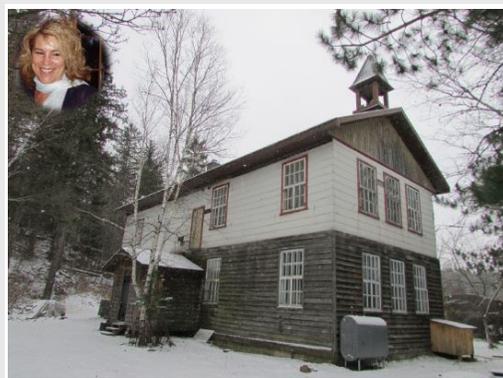
D'après un survol visuel sommaire, l'état physique semble bon. Toutefois, le revêtement extérieur et les fenêtres de bois manquent de peinture. Bon état d'authenticité reposant sur la conservation de la composition et de la volumétrie générales ainsi que le revêtement en bois, les chambranles, les planches cornières, les fenêtres et les portes de bois. Le revêtement de la toiture serait la seule composante contemporaine. Repeindre toutes les composantes en bois. Bon choix de couleurs : revêtement peint en blanc, chambranles et planches cornières peints en rouge. Conserver le tout tel quel et veiller à bien entretenir le bâtiment.

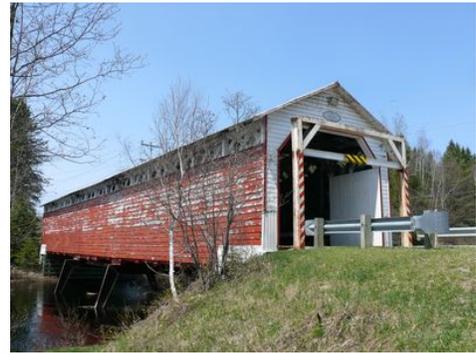
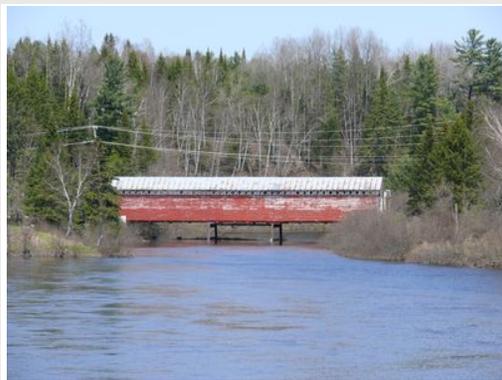
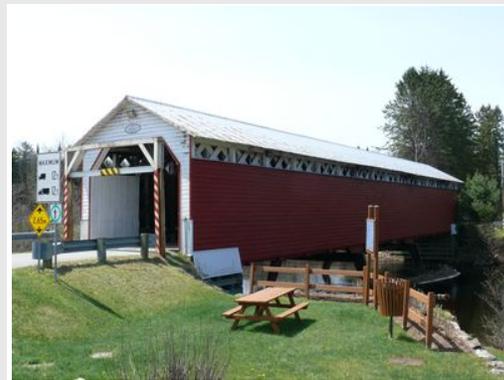
Le revêtement de bois a été repeint récemment. Par contre, la tôle de la toiture est rouillée.
 Bon état d'authenticité reposant sur la conservation de la composition et de la volumétrie générales ainsi que le revêtement en bois, les chambranles, les planches cornières. Bon choix de couleurs. Repeindre tous les éléments qui manquent de peinture; peindre ou remplacer la couverture de tôle.
 La valeur patrimoniale du pont repose sur :

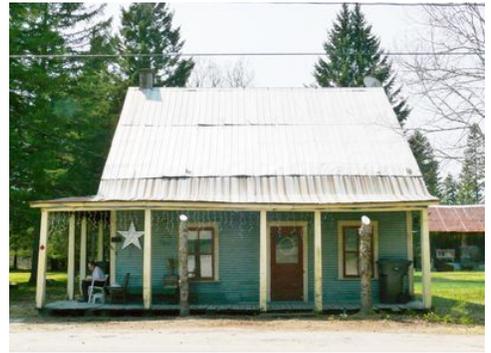
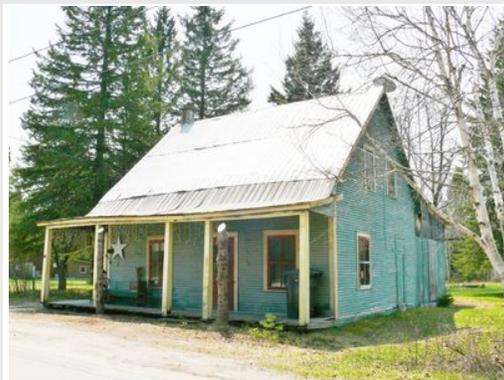
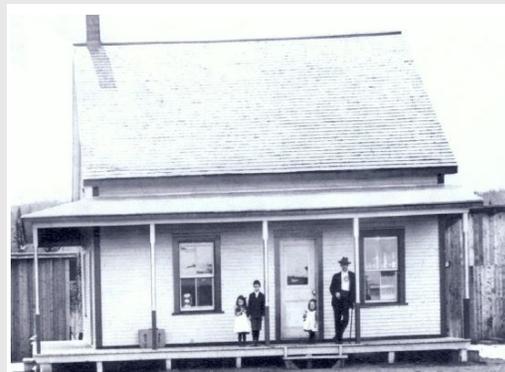
Toutes les composantes en bois manquent de peinture. La galerie est en mauvais état.

Excellent état d'authenticité reposant sur la conservation de la composition et de la volumétrie générales ainsi que le revêtement en bois, les chambranles, les planches cornières, la galerie couverte et les portes en bois. La galerie a besoin d'être refaite ou consolidée. Toutes les composantes en bois doivent être repeintes. Conserver le choix des couleurs. Idéalement, revenir à une toiture de bardeaux de bois ou de tôle de type traditionnelle.
