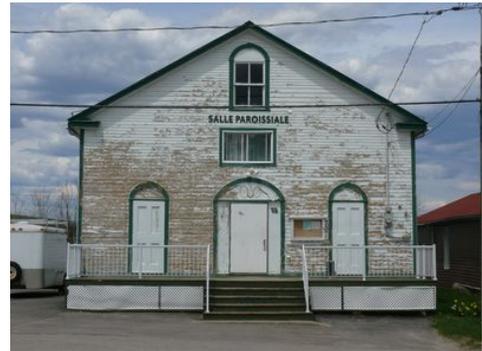
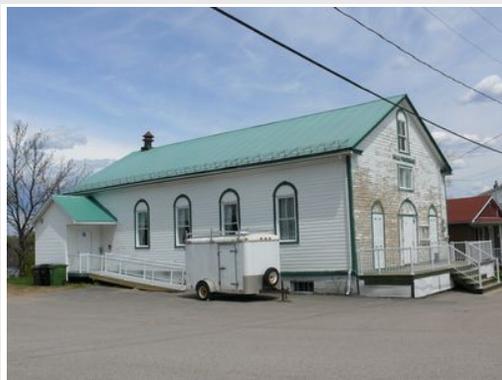
2016_79110_EGLI_0011_01

L'état physique est préoccupant. Le revêtement en bois et la fenêtre en bois de la façade principale manquent de peinture. Bon état d'authenticité reposant sur la conservation de la composition et de la volumétrie générales ainsi que le revêtement en bois, les chambranles et les planches cornières, les fenêtres à guillotine, les portes à panneaux en bois. La porte principale, le garde-corps et le revêtement de la toiture sont contemporains. Beau choix de couleurs. Repeindre toutes les composantes en bois qui manquent de peinture et remplacer idéalement la porte principale par une porte en bois d'un modèle semblable à celui des portes adjacentes. La valeur patrimoniale du bâtiment repose sur : - l'ancienneté du bâtiment (construit en 1932)

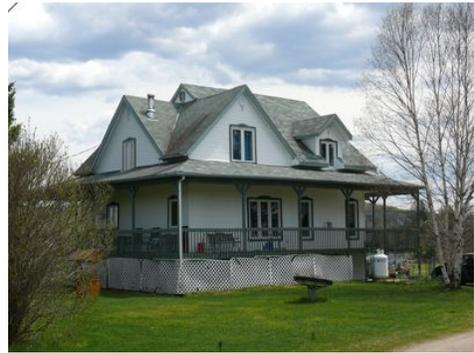
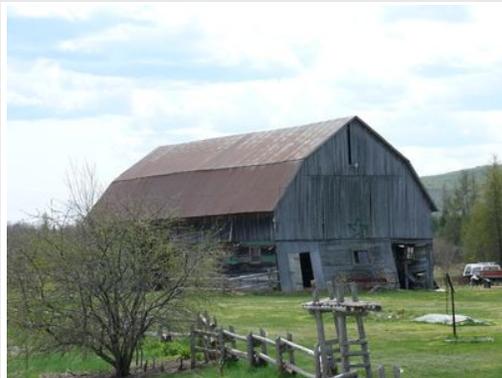
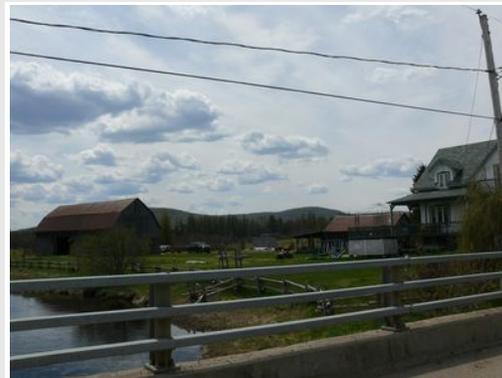
2016_79110_LEVE_0004_02

D'après un survol visuel sommaire, l'état physique semble bon.

État d'authenticité passable reposant sur la conservation de quelques éléments de composition et de volumétrie. La maison a connu des modifications dans les ouvertures et dans la volumétrie, mais présente malgré tout une évolution relativement harmonieuse. Toutes les composantes sont contemporaines. Pour cette raison, les recommandations seraient à suivre : Remplacer le revêtement actuel par un revêtement en planches de bois ou en bardeau de bois; compléter le décor avec des chambranles et des planches cornières; remplacer les garde-corps par un modèle traditionnel en bois; remplacer les fenêtres par des modèles à battants ou à guillotine en bois; revenir à un revêtement en tôle traditionnelle pour la toiture et l'auvent; installer une belle jupe de galerie. Belle grange-étable, mais elle se trouve dans un mauvais état. Il faudrait la repeindre et la consolider pour assurer sa conservation.

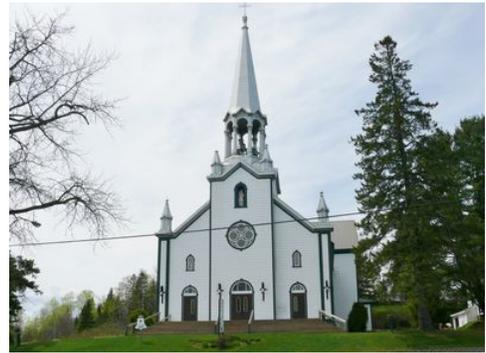
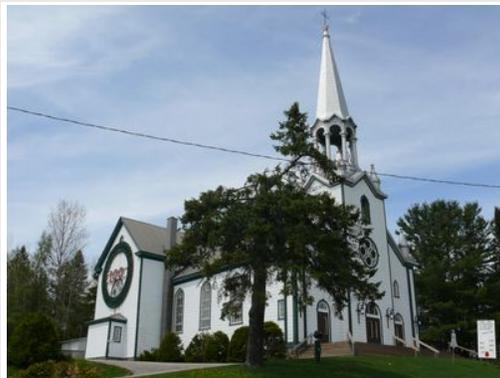
2016_79110_STFR_0007_01_01

D'après un survol visuel sommaire, l'état physique semble bon.

Bon état d'authenticité reposant sur la conservation de la composition et de la volumétrie générales ainsi que les fenêtres en bois, la tôle du clocher et les éléments d'ornementation. Les portes, le revêtement de la toiture, le revêtement extérieur en amiante, le perron sont des éléments de facture plus contemporaine. Beau choix de couleurs. À l'origine, le revêtement était en planches de bois à feuillure. Il se trouve encore sous le revêtement actuel. Conserver et entretenir le bâtiment.

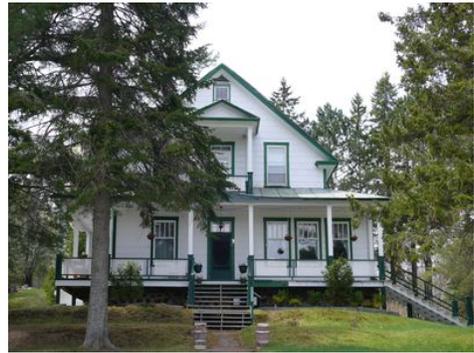
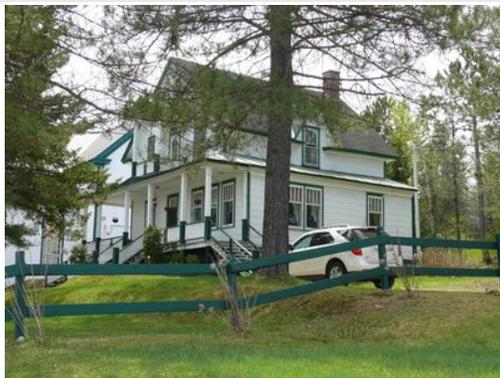
2016_79110_STFR_0009_01

D'après un survol visuel sommaire, l'état physique semble bon. Toutefois, le revêtement extérieur et les fenêtres en bois manquent de peinture. La tôle pincée de l'auvent serait à repeindre.

Excellent état d'authenticité reposant sur la conservation de la composition et de la volumétrie générales ainsi que les portes et les fenêtres en bois, la tôle pincée de l'auvent et les éléments d'ornementation. Beau choix de couleurs. Le revêtement extérieur en remplace un plus ancien, mais il convient à la maison. Idéalement, remplacer le bardeau d'asphalte de la toiture par un revêtement en tôle traditionnelle.

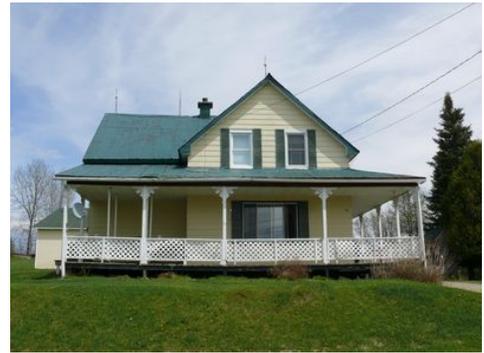
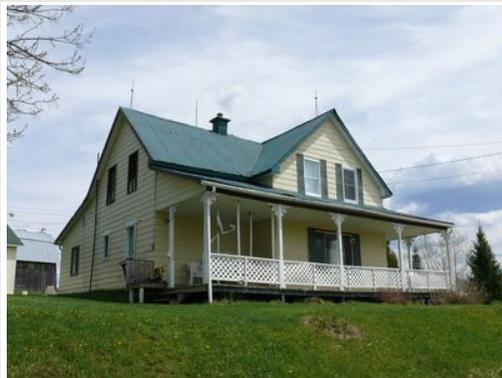
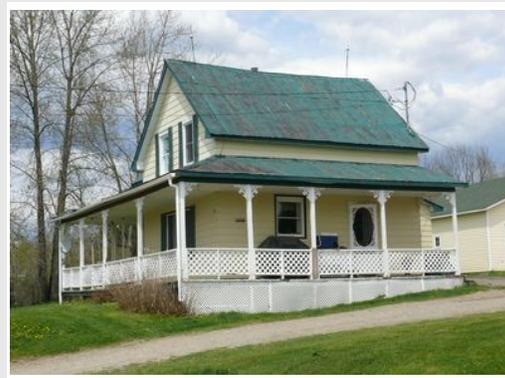
2016_79110_SICO_0018_01

D'après un survol visuel sommaire, l'état physique semble bon.

État d'authenticité passable reposant sur la conservation de la composition et de la volumétrie générales. Toutes les composantes sont de facture contemporaine. La maison a quand même connu une évolution relativement harmonieuse. Elle possède un bon potentiel de mise en valeur. Recommandations : remplacer le revêtement actuel par un revêtement en planches de bois horizontales; uniformiser les modèles de fenêtres avec un modèle à guillotine ou à battants avec de grands carreaux; idéalement, remplacer la tôle par une tôle traditionnelle; remplacer la porte par un modèle en bois de facture traditionnelle doté d'un plus grand vitrage; installer un garde-corps en bois de facture traditionnelle; compléter le revêtement extérieur avec des chambranles et des planches cornières. Pour bien effectuer ces changements, s'inspirer de photographies anciennes montrant des bâtiments semblables. Conserver les aisseliers.
