## Localisation et occupation de la propriété

Adresse		Municipalité
132 -	Barrette (rue)	Lac-des-Écorces
Dénomination		Latitude
N/D		46.5056
Matricule	Cadastre	Longitude
9352-33-6969	2 677 787-P	-75.3517
Statut juridique		No fiche PIMIQ
Sans statut		206145

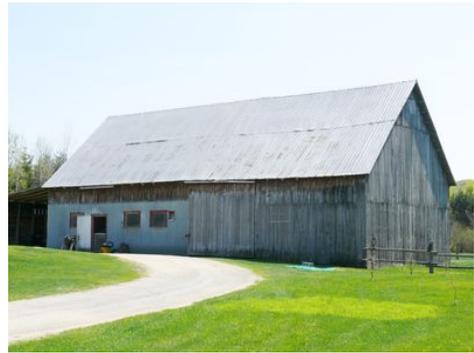
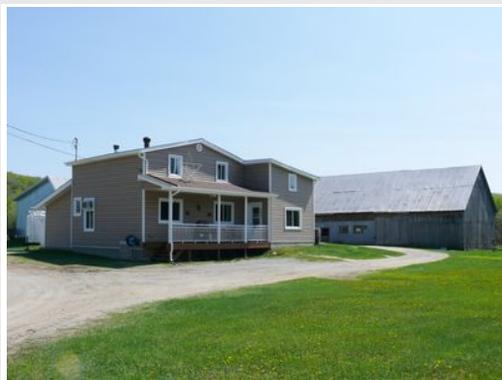
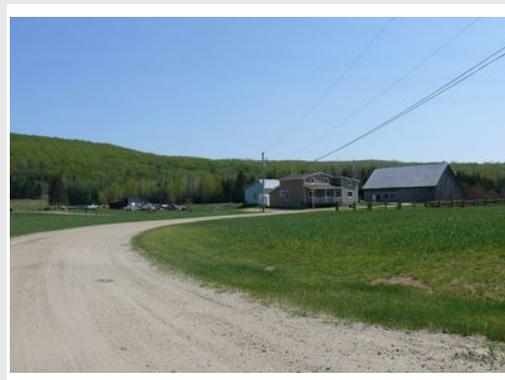
2016\_79078\_BARR\_0132\_10\_08

D'après un survol visuel sommaire, l'état physique semble bon. Toutefois, le revêtement de bois manque de peinture. Bon état d'authenticité reposant sur la conservation de la composition et de la volumétrie générales ainsi que le revêtement en bois. Les fenêtres et la porte sont contemporaines. Repeindre les éléments en bois. Conserver et entretenir le bâtiment. Un bon programme de restauration consisterait à revenir à des éléments de facture traditionnelle en s'inspirant des photographies anciennes de bâtiments semblables et à conserver les composantes anciennes (revêtement en bois) qui ont été préservées.

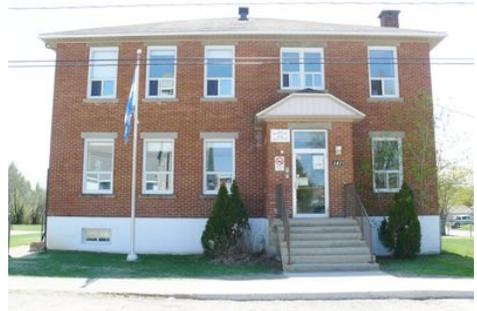
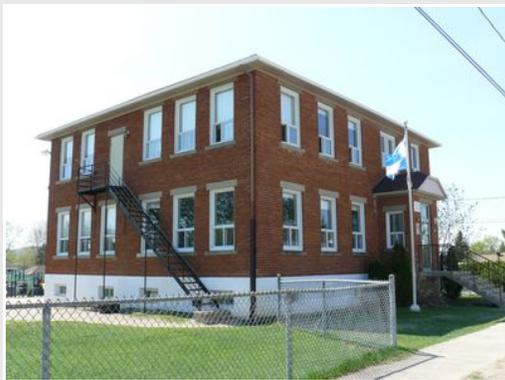
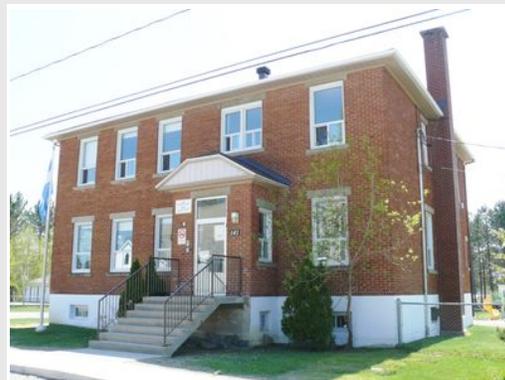
2016\_79078\_BARR\_0141\_01

D'après un survol visuel sommaire, l'état physique semble excellent.  
 Bon état d'authenticité reposant sur la conservation de la composition et de la volumétrie générales ainsi que quelques composantes d'origine comme le revêtement en brique et les linteaux (au-dessus des fenêtres). Les fenêtres et les portes sont contemporaines. Revenir à des modèles de fenêtres à guillotine et des portes en bois. Pour trouver les bons modèles, s'inspirer de photographies anciennes de bâtiments semblables. Conserver les composantes d'origine qui ont été préservées.

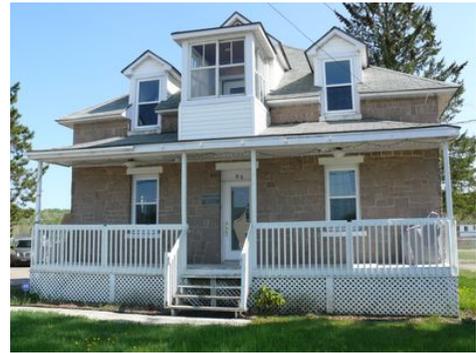
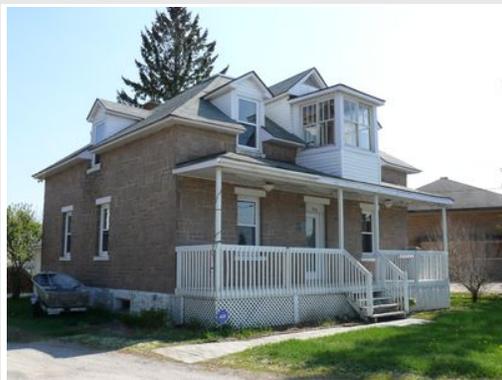
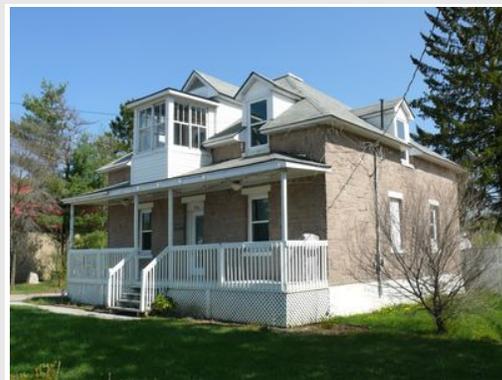
2016\_79078\_COLL\_0095\_01

D'après un survol visuel sommaire, l'état physique semble bon.

Bon état d'authenticité reposant sur la conservation de la composition et de la volumétrie générales ainsi que le revêtement en pierre, la logette et les ouvertures à guillotine en bois de la logette. Revêtement en pierre intéressant. Idéalement, remplacer les garde-corps par un modèle en bois de facture traditionnelle. S'inspirer des photographies anciennes pour bien choisir le modèle. Conserver les autres éléments.

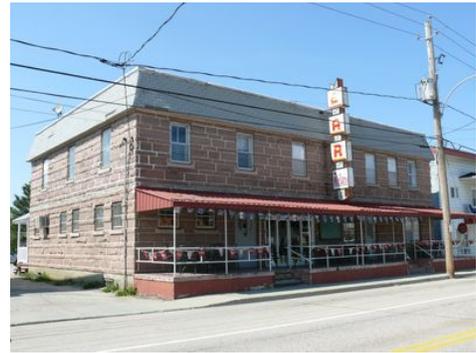
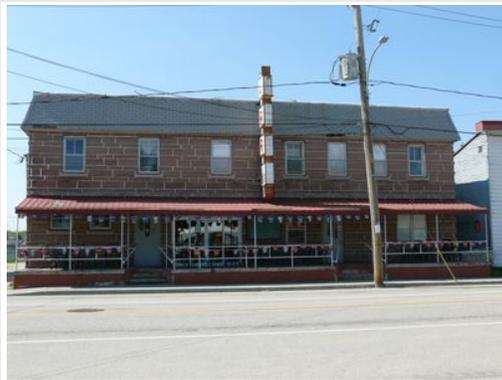
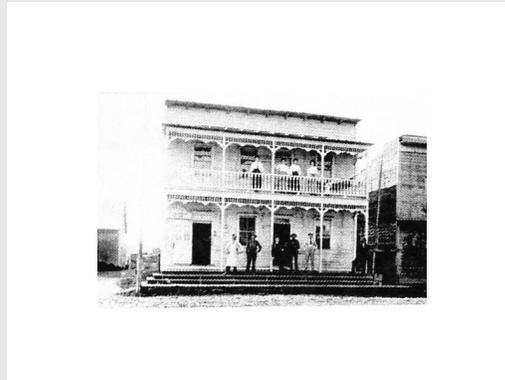
2016\_79078\_EGLI\_0112\_02\_02

L'état physique du bâtiment est passable. La peinture des fenêtres de bois et l'enseigne commerciale auraient besoin d'être rafraîchies, le bardeau d'asphalte de la fausse mansarde de la toiture est abîmé, le bois de la terrasse manque de peinture.

Probablement entre les années 1950 et 1970, le bâtiment a subi plusieurs travaux de rénovation qui lui ont enlevé la majorité de ses matériaux et de son aspect d'origine. Malgré tout, les fenêtres en bois sont anciennes et la porte de bois est intéressante, car elle est typique des portes des tavernes et bars de l'époque. Un bon programme de restauration consisterait à revenir à des éléments de facture traditionnelle en s'inspirant des photographies anciennes du bâtiment et à conserver les composantes anciennes qui ont été préservées.

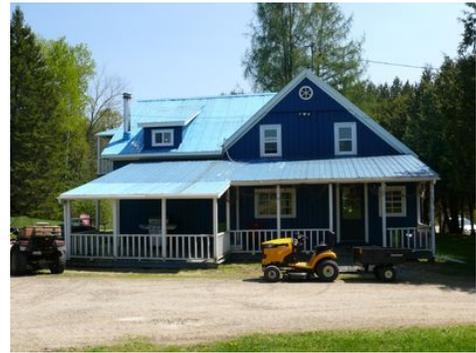
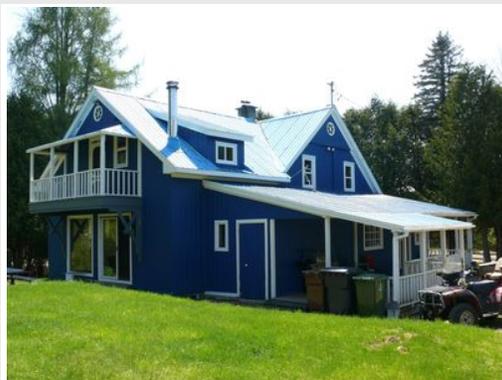
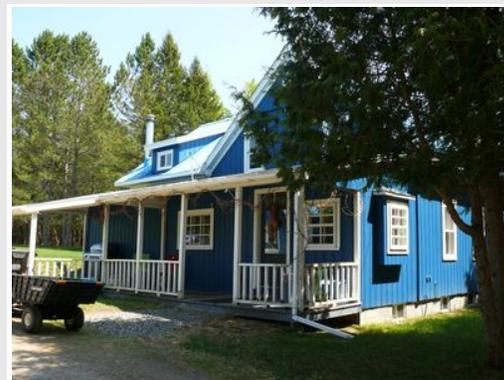
2016\_79078\_LECU\_0340\_01

D'après un survol visuel sommaire, l'état physique semble bon. Bon état d'authenticité conféré par la conservation de la volumétrie et la composition générales d'origine, d'une porte en bois et de fenêtres anciennes en bois. Toutes les autres composantes sont contemporaines. Malgré les composantes de remplacement de facture contemporaine, la maison a connu une évolution harmonieuse. On trouve à proximité des bâtiments secondaires intéressants qui complètent l'ensemble. La tôle profilée de l'avent et de la toiture mériterait d'être remplacé par un revêtement en tôle traditionnelle. Conserver tel quel et entretenir les bâtiments.

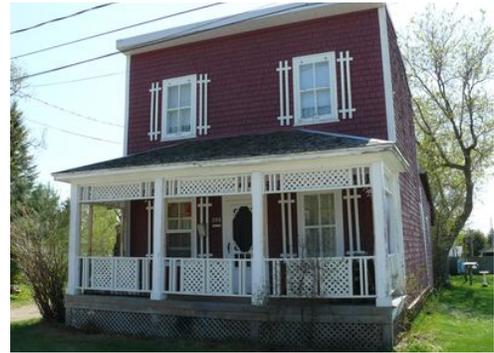
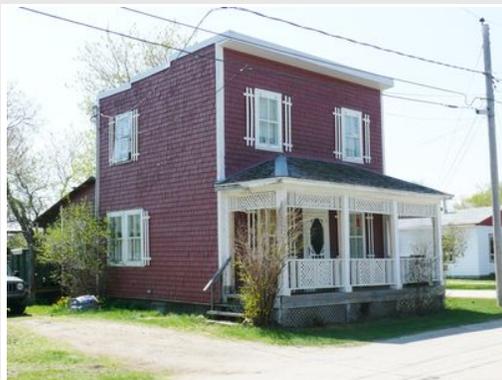
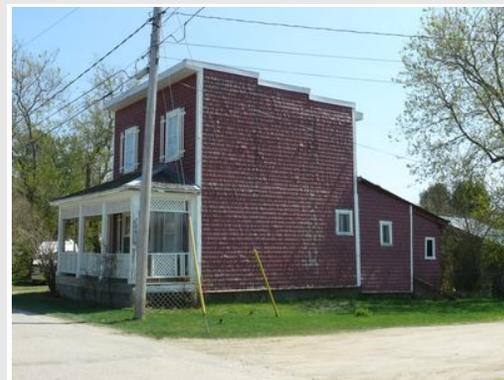
2016\_79078\_PEUP\_0204\_01

L'état physique est passable. Le revêtement de bardeaux de bois doit être repeint ou reteint. Plusieurs composantes de bois manquent de peinture. La galerie aurait besoin d'être consolidée. Les bardeaux de bois de l'auvent semblent dégradés.

Ce bâtiment se trouve dans un état d'authenticité exceptionnelle. Il possède encore toutes ses composantes d'origine ou de facture traditionnelle. Il serait préférable de remplacer le treillis industriel situé sous l'auvent et sur le garde-corps par des barreaux en bois de facture traditionnelle. Pour le reste, conserver tel quel et entretenir le bâtiment.

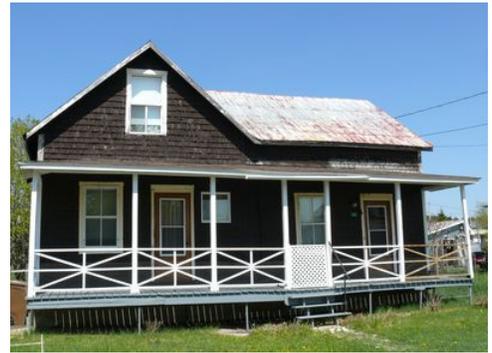
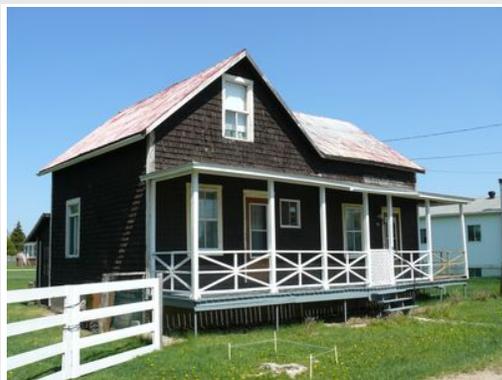
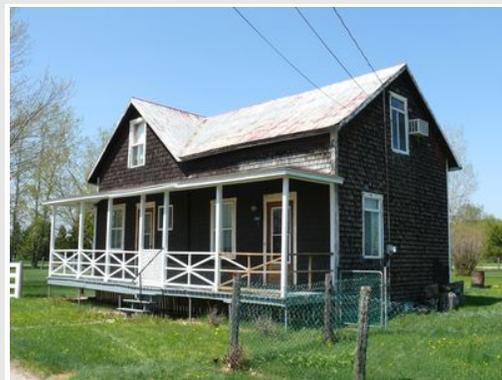
2016\_79078\_PEUP\_0205\_01

L'état physique est passable. Le revêtement de bardeaux de bois a besoin d'être repeint ou reteint. La tôle de la toiture a besoin d'être remplacée ou repeinte. La corniche du toit manque de peinture.

Bon état d'authenticité reposant sur la conservation de la composition et de la volumétrie générales ainsi que le revêtement de bardeaux de bois, les fenêtres à guillotine, le garde-corps. Les fenêtres contemporaines mériteraient d'être remplacées par des modèles à guillotine identiques aux anciennes. Pour le reste, conserver tel quel et entretenir le bâtiment. Repeindre tous les éléments qui manquent de peinture.
