## Données administratives

## Localisation et occupation de la propriété

## Données architecturales

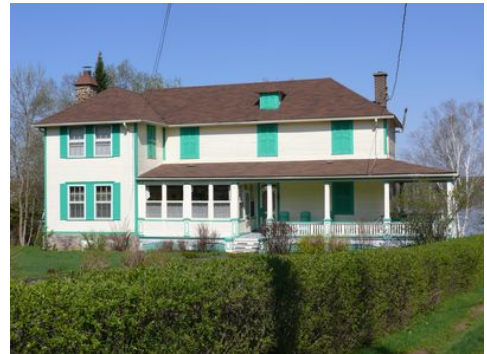
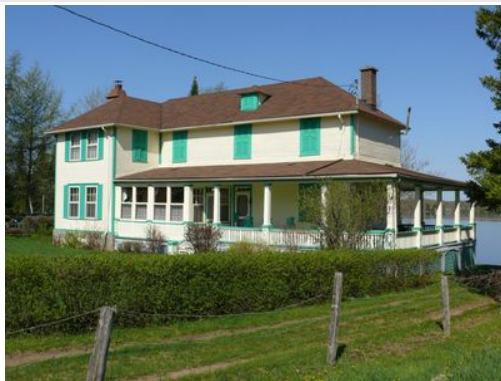
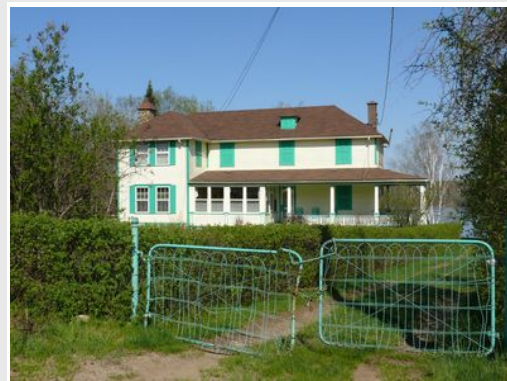
2016\_79030\_BELL\_1458\_08\_02

D'après un survol visuel sommaire, l'état physique semble excellent. La maison est très bien entretenue. Excellent état d'authenticité reposant sur la conservation de la composition et de la volumétrie générales ainsi que le revêtement en bois, les chambranles, les planches cornières, les fenêtres et portes de bois, la polychromie des couleurs, la balustrade, les beaux volets. À l'origine, cette maison était probablement une résidence d'été construite pour une famille nantie. La demeure est positionnée en bordure du lac et est entourée de plusieurs autres chalets ou résidences secondaires. Maison très intéressante au niveau de l'authenticité et de l'architecture. Conserver tel quel et entretenir le bâtiment.

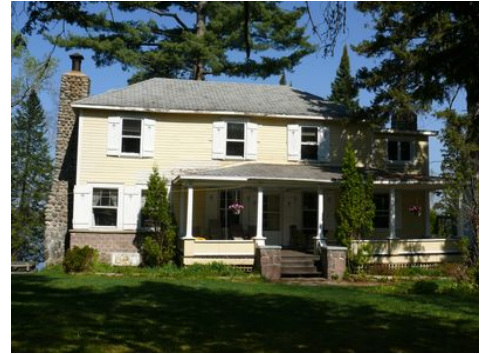
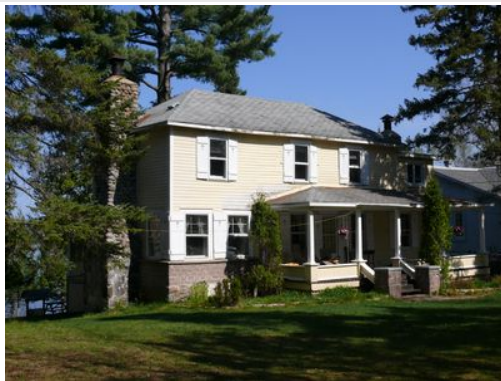
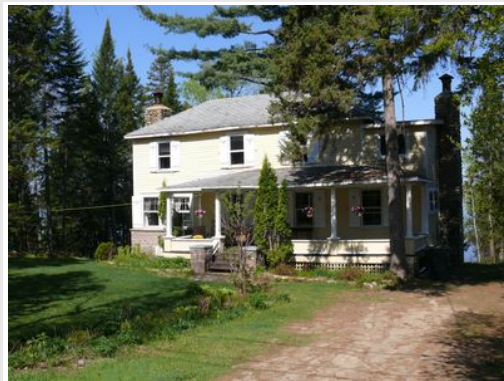
2016\_79030\_BELL\_1466\_01

D'après un survol visuel sommaire, l'état physique semble bon. Toutefois, le revêtement de bois et la corniche manquent de peinture. Le revêtement de bardeaux d'asphalte serait à remplacer.

Excellent état d'authenticité reposant sur la conservation de la composition et de la volumétrie générales ainsi que le revêtement en bois, les chambranles, les planches cornières, les volets, la porte et les fenêtres de bois. À l'origine, cette maison était probablement une résidence d'été construite pour une famille nantie. La demeure est positionnée en bordure du lac et est entourée de plusieurs autres chalets ou résidences secondaires. Repeindre tous les éléments qui manquent de peinture. Préserver le bâtiment tel quel.

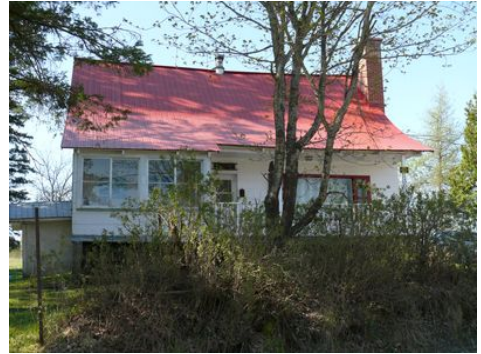
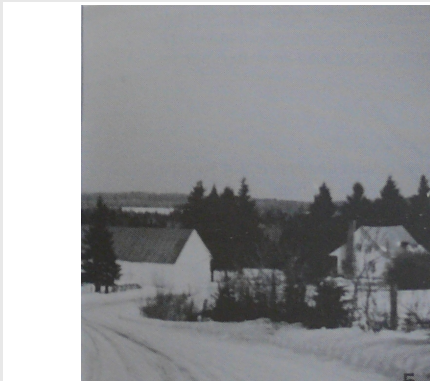
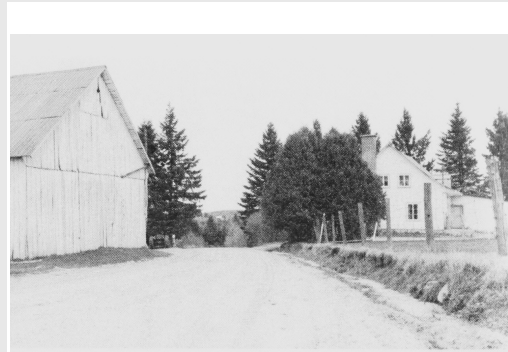
2016\_79030\_CHAP\_1303\_01

D'après un survol visuel sommaire, l'état physique de la maison semble bon. Cette maison s'insère dans un ensemble de bâtiments agricoles très intéressants. En fait, les bâtiments agricoles possèdent une valeur patrimoniale supérieure à la résidence car ils se trouvent, pour la plupart, dans un excellent état d'authenticité. Plusieurs sont très bien entretenus et la majorité sont tous en bois. La maison possède quand même quelques aspects intéressants, notamment ses fenêtres à battants et son ancienneté que l'on reconnaît dans son style architectural rattaché à la tradition québécoise. Un bon programme de restauration consisterait à revenir à des éléments de facture traditionnelle en s'inspirant des photographies anciennes de bâtiments semblables et à conserver les composantes anciennes qui ont été préservées.

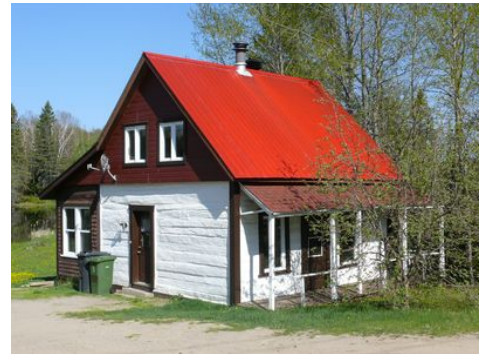
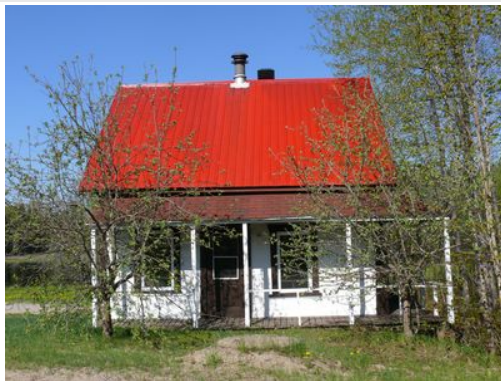
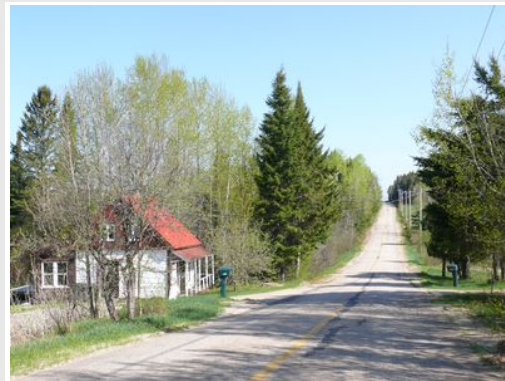
2016\_79030\_FAUC\_3900\_02

D'après un survol visuel sommaire, l'état physique semble bon. Toutefois, l'auvent et la galerie auraient besoin d'être consolidées.

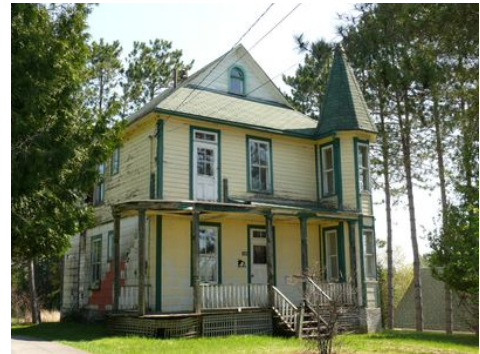
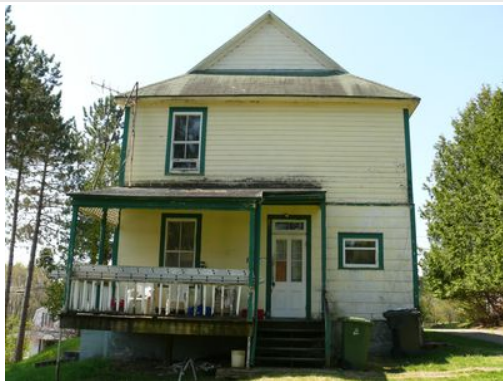
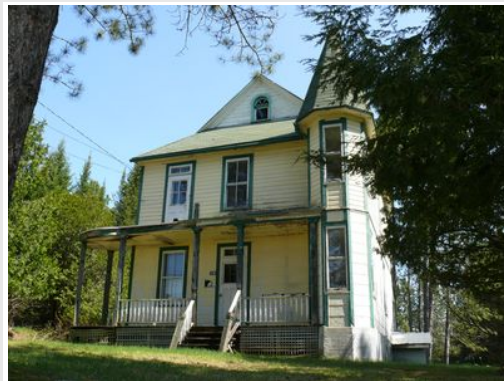
2016\_79030\_MART\_0230\_02\_02

L'état physique de la demeure est très mauvais. La majorité des composantes en bois sont en piètre état et souffrent d'un manque d'entretien considérable. La galerie et l'auvent doivent être consolidées, le revêtement extérieur a besoin de peinture, de même que toutes les autres composantes en bois. Le balcon et la galerie ont besoin de garde-corps. Plusieurs éléments en bois sont pourris et doivent être remplacés. Excellent état d'authenticité conféré par la préservation de la volumétrie et de la composition et de toutes les composantes d'origine. Le revêtement de la toiture et le revêtement de fibro-ciment sont les seules composantes de facture contemporaine. Cette maison se trouve dans un état très préoccupant et on peut penser que le manque d'entretien continu contribuera à faire disparaître les composantes d'origine. Peindre tous les éléments qui manquent de peinture, remplacer les composantes de bois pourries par des composantes semblables ou identiques, consolider l'auvent et la galerie, installer des garde-corps en bois de facture traditionnelle, remplacer le bardeau d'asphalte de la toiture par de la tôle traditionnelle. Conserver les portes, les fenêtres, le revêtement extérieur, le programme décoratif. La valeur patrimoniale du bâtiment repose sur : – l'ancienneté du bâtiment (construit vers 1909)

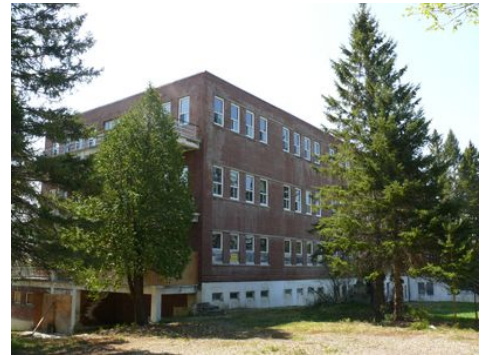
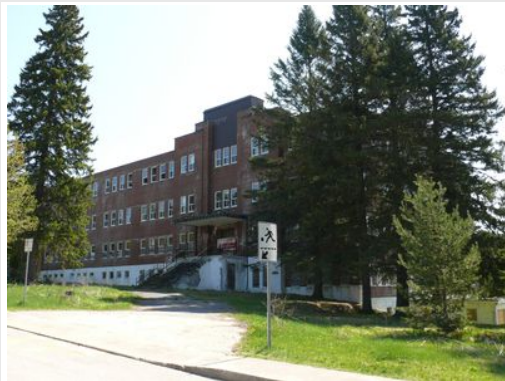
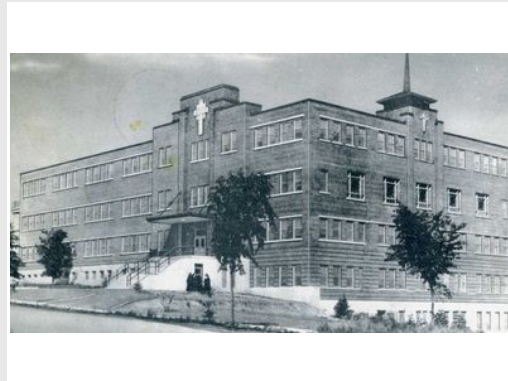
2016\_79030\_SACR\_2278\_02\_03

L'état physique du bâtiment est mauvais. Le bâtiment est inoccupé et à vendre. Il a été victime de vandalisme. Les vitres de plusieurs fenêtres sont brisées, plusieurs composantes en béton sont dégradées, la brique est tachée. Il est possible de s'introduire dans le bâtiment par une porte mal condamnée. Bon état d'authenticité reposant sur la conservation de la composition et de la volumétrie générales ainsi que le revêtement en brique, les composantes de béton (escalier, balcons, appuis de fenêtres, linteaux), les portes de bois. Toutes les fenêtres sont contemporaines. Conserver et entretenir le bâtiment. La valeur patrimoniale du bâtiment repose sur :

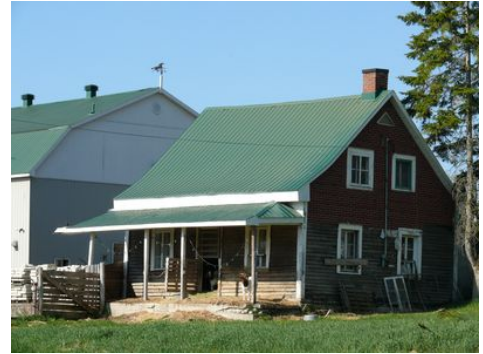
2016\_79030\_CHAP\_0782\_08\_01

☐ Excellent ☐ Bon ☐ Passable ☒ Mauvais

La maison est maintenant utilisée comme abri pour les animaux. Elle se trouve donc dans un état de conservation très précaire. Les fenêtres sont en mauvais état. La maison semble avoir besoin d'être redressée et réinstaller sur de nouvelles fondations.
