# Gare de Mont-Laurier

Séance d'information publique  
24 novembre 2022

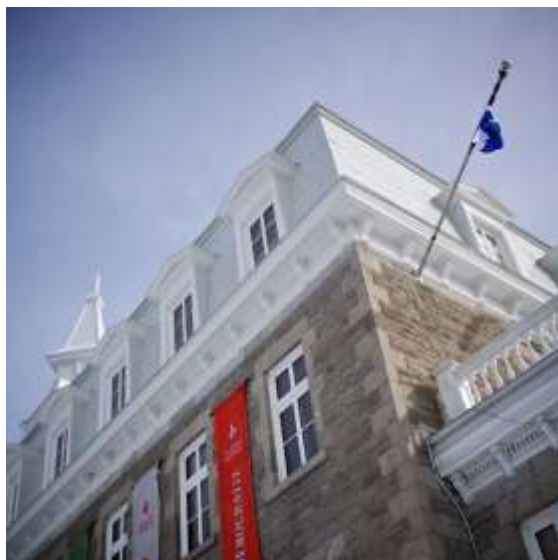
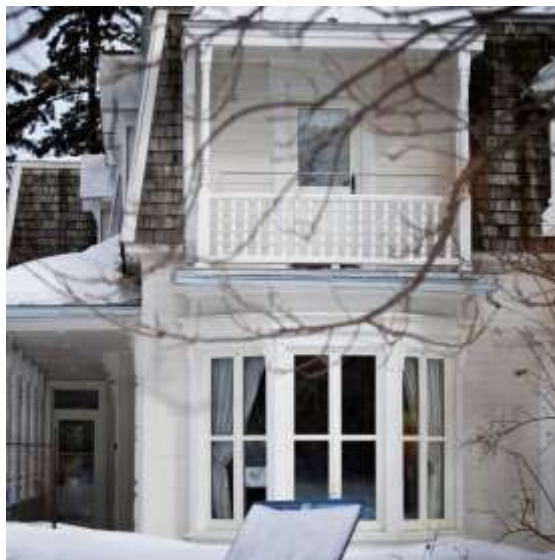
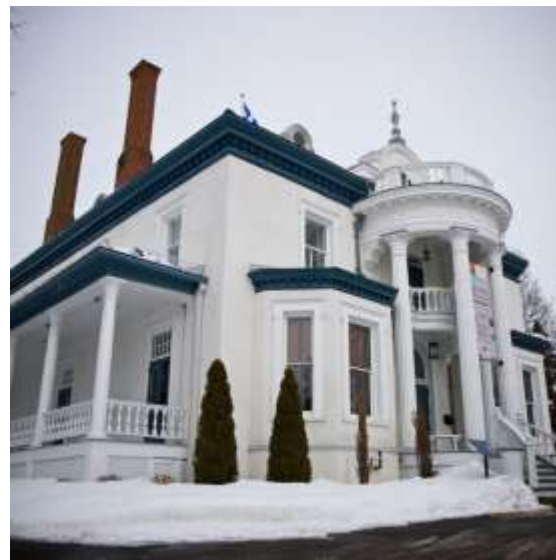
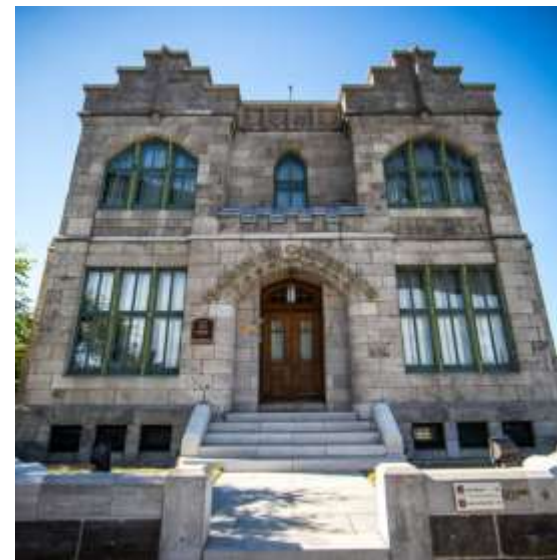
- Fondations en béton coulé, sans armature
- Recensement de  $\pm 15$  fissures (horizontales ou verticales)
- Relevé indique que le mur est, dans la partie principale du sous-sol, a incliné en moyenne de 25 mm vers l'ouest et que le mur ouest a incliné en moyenne de 150 mm vers l'ouest

- Statu Quo : non acceptable vu le risque d'effondrement
- Remplacer les fondations au complet : perte de matériaux patrimoniaux et perturbation aux activités de la Maison Lyse Beauchamp
- Ajout de mur de refonds et ancrages
- Étude supplémentaire de la pénétration de gel en-dessous des fondations

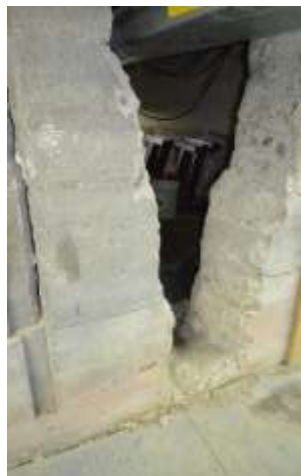
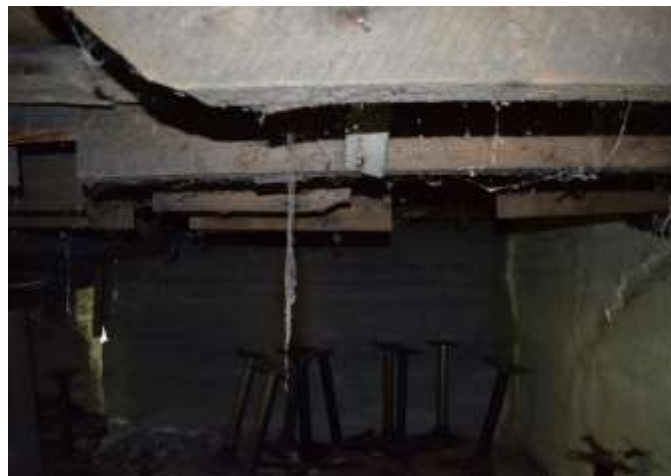
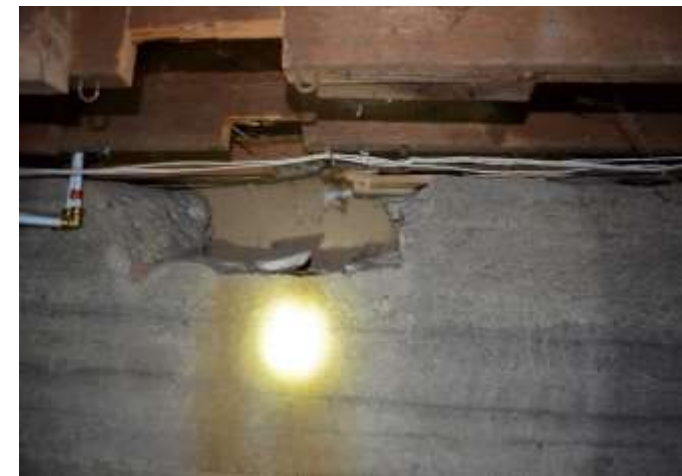
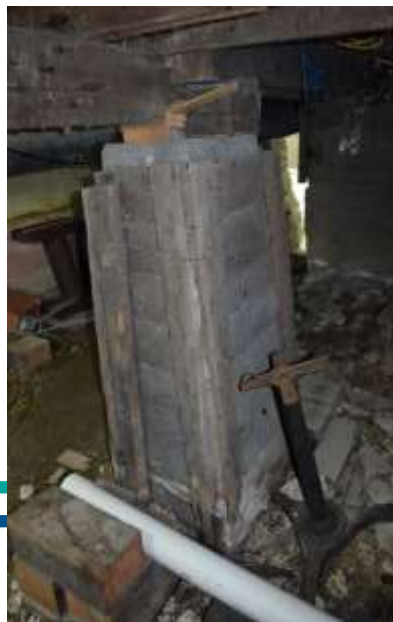
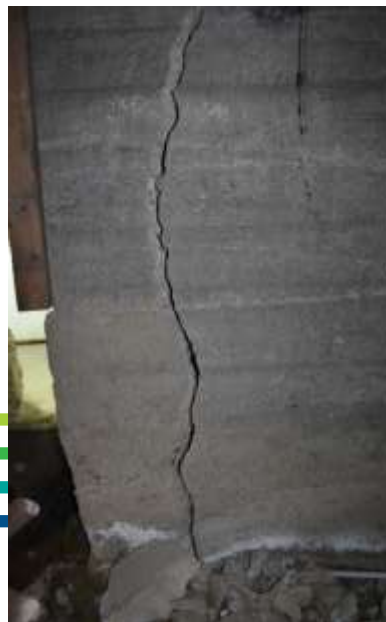
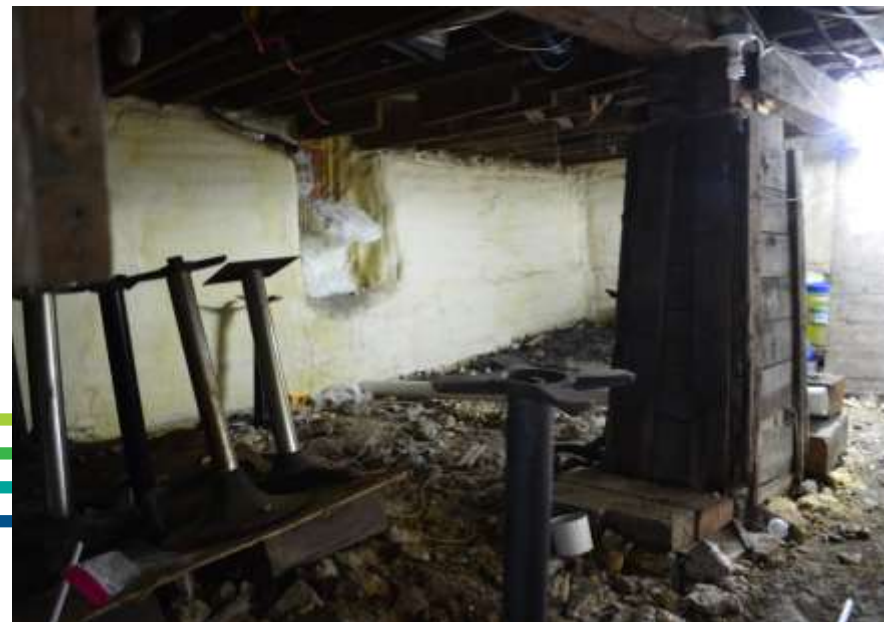
# Conditions relevées | Désordres

- La gare présente des signes de détérioration avancés
- Les déficiences sont importantes et elles doivent être traitées à court terme :
  - l'ensemble des fondations présentent des fissures et des déformations majeures;
  - la structure des planchers du rez-de-chaussée est affaiblie par des travaux antérieurs;
  - les circuits électriques, la plomberie et les équipements mécaniques désuets;
  - les non-conformités de l'ensemble du bâtiment pourraient s'avérer dangereuses pour les occupants.
- Perte d'intégrité patrimoniale importante du bâtiment
