Localisation et occupation de la propriété

Adresse		Municipalité
29 -	Dicaire (chemin)	Lac-du-Cerf
Dénomination		Latitude
Maison Napoléon-Blais		46.2944
Matricule	Cadastre	Longitude
7828-16-8030	27-B	-75.5432
Statut juridique		No fiche PIMIQ
Sans statut		206155

Adresse		Municipalité
11 -	Église (chemin de l')	Lac-du-Cerf
Dénomination		Latitude
Presbytère de Notre-Dame-de- Lourdes		46.301829
Matricule	Cadastre	Longitude
8229-24-3518	31 DUDLEY 09	-75.493849
Statut juridique		No fiche PIMIQ
sans statut		168322

Adresse		Municipalité
15 -	Église (chemin de l')	Lac-du-Cerf
Dénomination		Latitude
Église de Notre-Dame-de-Lourdes		46.3018
Matricule	Cadastre	Longitude
8229-14-9226	31-P	-75.4952
Statut juridique		No fiche PIMIQ
Sans statut		168319

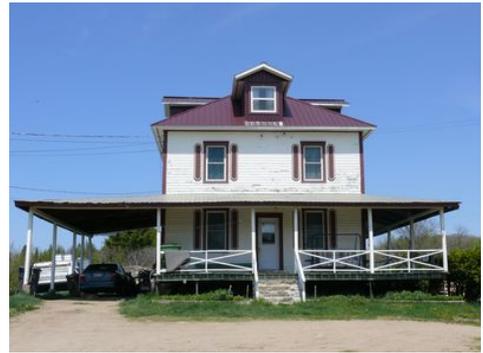
2016_79015_DICA_0029_01

D'après un survol visuel sommaire, l'état physique semble bon. Toutefois, le revêtement de bois manque de peinture. Bon état d'authenticité reposant sur la conservation de la composition et de la volumétrie générales ainsi que le revêtement en bois, les chambranles et les planches cornières. Fenêtres à guillotine sont adéquates mais ne sont pas de facture traditionnelle. Portes et revêtement de la toiture sont contemporains. Galerie couverte et garde-corps intéressants. Bâtiments secondaires aussi intéressants et anciens encore revêtus de bois. À préserver: les composantes en bois de tous les bâtiments. Repeindre tous les éléments en bois de tous les bâtiments. Choisir un modèle de porte en bois semblable à celui qui apparaît sur la photographie ancienne.

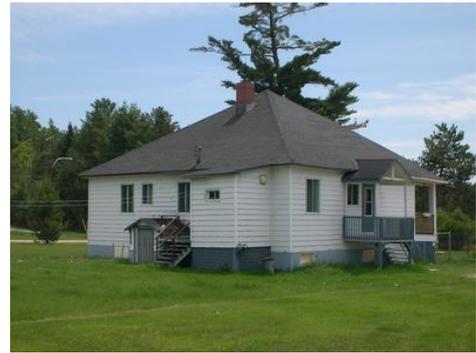
CPRQ_2003-01

D'après un survol visuel sommaire, l'état physique semble bon.

La composition (disposition des ouvertures) et la volumétrie ont été conservées. Le bâtiment a été complètement modernisé et ne possède plus de composantes anciennes ou de facture traditionnelle. Des travaux de restauration adéquats consisteraient à installer un revêtement extérieur en planches de bois ou en bardeaux de bois, un revêtement en tôle pincée ou en bardeaux de bois sur la toiture, à remplacer les fenêtres actuelles par des modèles à guillotine, à remplacer le garde-corps par un modèle en bois de facture traditionnelle et à choisir des portes en bois avec un plus grand vitrage.

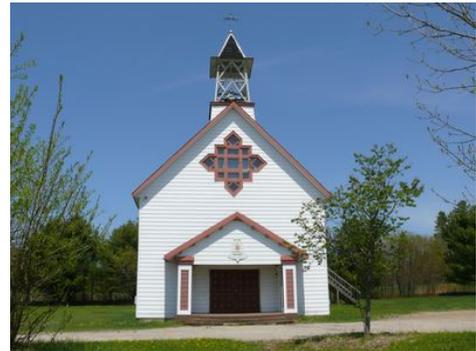
2016_79015_EGLI_0015_01

Les composantes extérieures sont dans un bon état physique.
 Bon état d'authenticité reposant sur la conservation de la composition et de la volumétrie générales, des portes et des fenêtres en bois. Le revêtement extérieur est contemporain et remplace un revêtement extérieur plus ancien probablement de bois ou en amiante. Si cette église est démolie, insister au moins, si c'est possible, sur la récupération des fenêtres, des portes et de la croix en métal du clocher pour les intégrer dans d'autres constructions. Un bon programme de restauration consisterait à revenir à des éléments de facture traditionnelle en s'inspirant des photographies anciennes du bâtiment et à conserver les composantes anciennes qui ont été préservées.

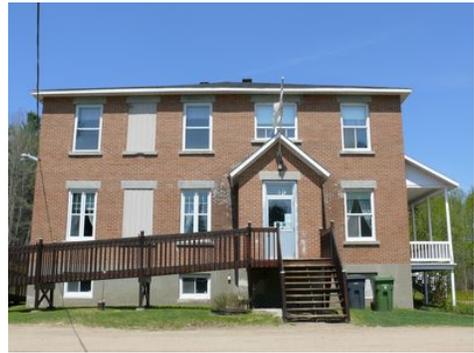
2016_79015_EGLI_0019_01

Des sections du revêtement en brique et des appuis en pierre de fenêtres se dégradent. À l'exception de la conservation de la volumétrie générale, de certains éléments de composition (alignement des ouvertures, tambour central, forme de toit), du revêtement en brique avec les linteaux en pierre, toutes les autres composantes sont contemporaines. Des ouvertures de fenêtres bouchées et l'imposante rampe d'accès enlèvent un peu de cachet au bâtiment. Idéalement, revenir aux modèles d'origine des fenêtres pour redonner au bâtiment une plus belle harmonie. Pour cela, consulter les photographies anciennes du bâtiment.
