Adresse		Municipalité
91 -	Église (rue de l')	Mont-Saint-Michel
Dénomination		Latitude
Ancienne Académie du Sacré-Cœur		46.7808
Matricule	Cadastre	Longitude
9383-60-0660	5 389 885	-75.3364
Statut juridique		No fiche PIMIQ
Sans statut		168305

Adresse		Municipalité
93 -	Église (rue de l')	Mont-Saint-Michel
Dénomination		Latitude
Église de Saint-Michel		46.7808
Matricule	Cadastre	Longitude
9383-60-3768	5 389 886	-75.3360
Statut juridique		No fiche PIMIQ
Sans statut		168304

Adresse		Municipalité
95 -	Église (rue de l')	Mont-Saint-Michel
Dénomination		Latitude
Presbytère de Mont-Saint-Michel		46.781082
Matricule	Cadastre	Longitude
9383-60-8665	5389883	- 75.336025
Statut juridique		No fiche PIMIQ
sans statut		168308

Adresse		Municipalité
88 -	Principale (rue)	Mont-Saint-Michel
Dénomination		Latitude
N/D		46.7797
Matricule	Cadastre	Longitude
9382-66-3743	41-P	-75.3366
Statut juridique		No fiche PIMIQ
Sans statut

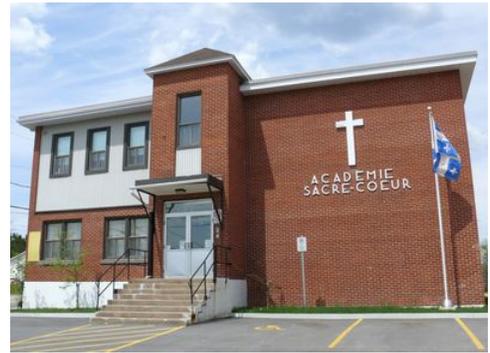
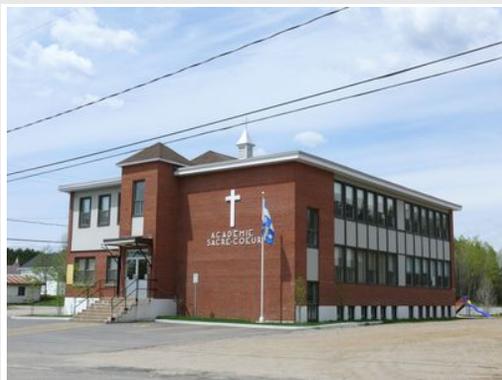
2016\_79110\_E\_GLI\_0091\_01

D'après un survol visuel sommaire, l'état physique semble bon. Toutefois, le revêtement de bardeaux d'asphalte doit être remplacé. Bon état d'authenticité reposant sur la conservation de la composition et de la volumétrie générales ainsi que le revêtement en brique. Conserver tel quel et entretenir le bâtiment.

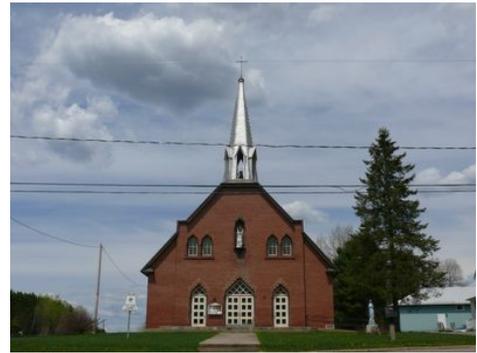
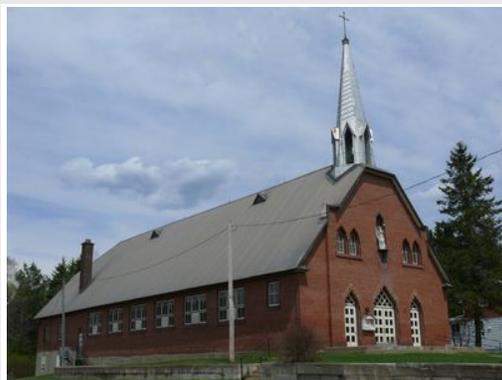
2016\_79110\_E\_GLI\_0093\_01

D'après un survol visuel sommaire, l'état physique semble excellent.

Excellent état d'authenticité reposant sur la conservation de la composition et de la volumétrie générales ainsi que le revêtement en brique, les fenêtres, les portes et l'ornementation. Conserver tel quel et entretenir le bâtiment.

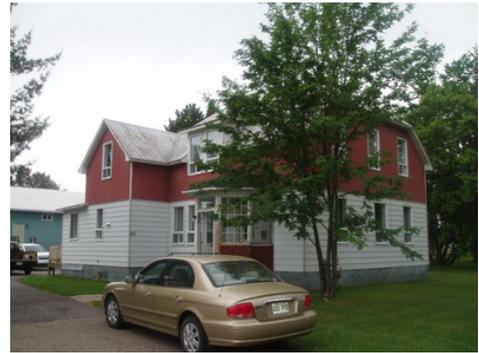
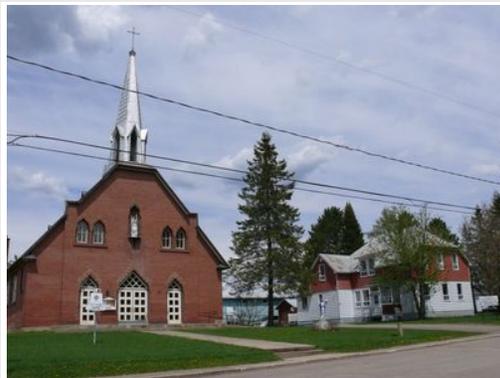
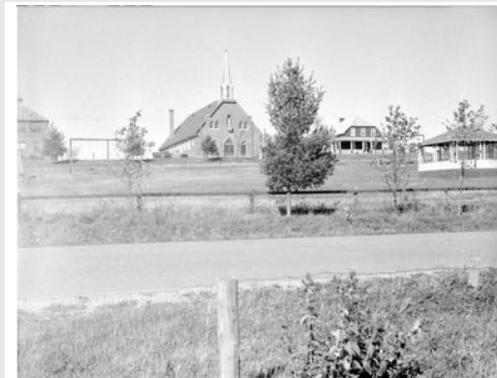
Presbytere\_Mont St-Michel

D'après un survol visuel sommaire, l'état physique semble bon. Presbytère de Mont-Saint-Michel construit en 1939 et complètement modernisé. La composition (disposition des ouvertures) et la volumétrie ont été conservées. Peu d'éléments d'origine. La belle galerie qui couvrait la façade principale a été supprimée. Les fenêtres, les portes, le revêtement extérieur et le revêtement de la toiture d'origine n'ont pas été préservés. Remplacer les portes modernes par des portes en bois à panneaux. Opter pour des fenêtres à guillotine en bois avec deux carreaux dans la partie supérieure. Revêtir la toiture de tôle pincée. Installer un revêtement en planches de bois horizontales et encadrer les ouvertures de chambranles et les coins par des planches cornières. Refaire l'ancienne galerie. Pour bien effectuer ces travaux, se référer à la photographie ancienne montrant le bâtiment et qui apparaît dans cette fiche.

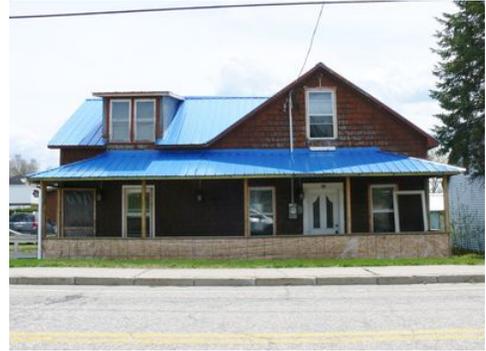
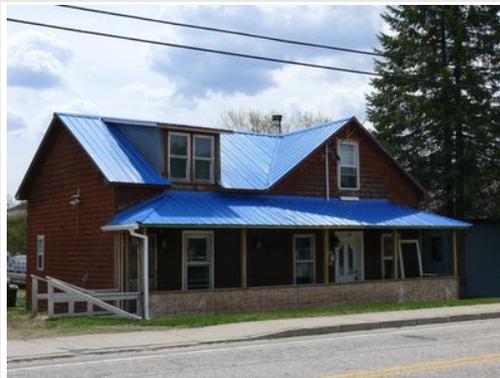
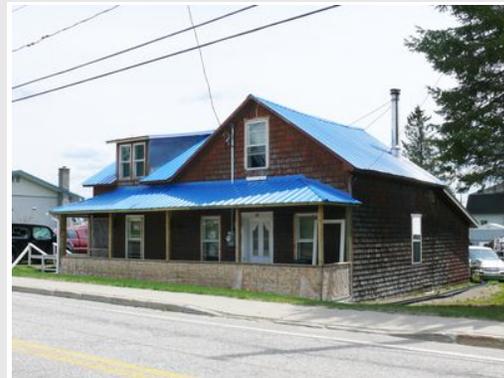
2016\_79110\_E\_GLI\_0088\_01

D'après un survol visuel sommaire, l'état physique est passable. Le revêtement de bois et les fenêtres de bois manquent de peinture.

Bon état d'authenticité reposant sur la conservation de la composition et de la volumétrie générales ainsi que le revêtement en bois, les fenêtres de bois et les planches cornières. Remplacer la porte actuelle par un modèle en bois de style traditionnel avec un plus grand vitrage. Conserver et peindre les fenêtres. Repeindre ou reteindre le revêtement de bardeaux de bois. Idéalement, installer un revêtement de bardeaux de bois ou de tôle de type traditionnel sur la toiture.
